## RAPPORT 200:124

2018-11-23

## PM BERGTEKNISK UTREDNING, ROXENBADEN

Kund: Linköpings kommun

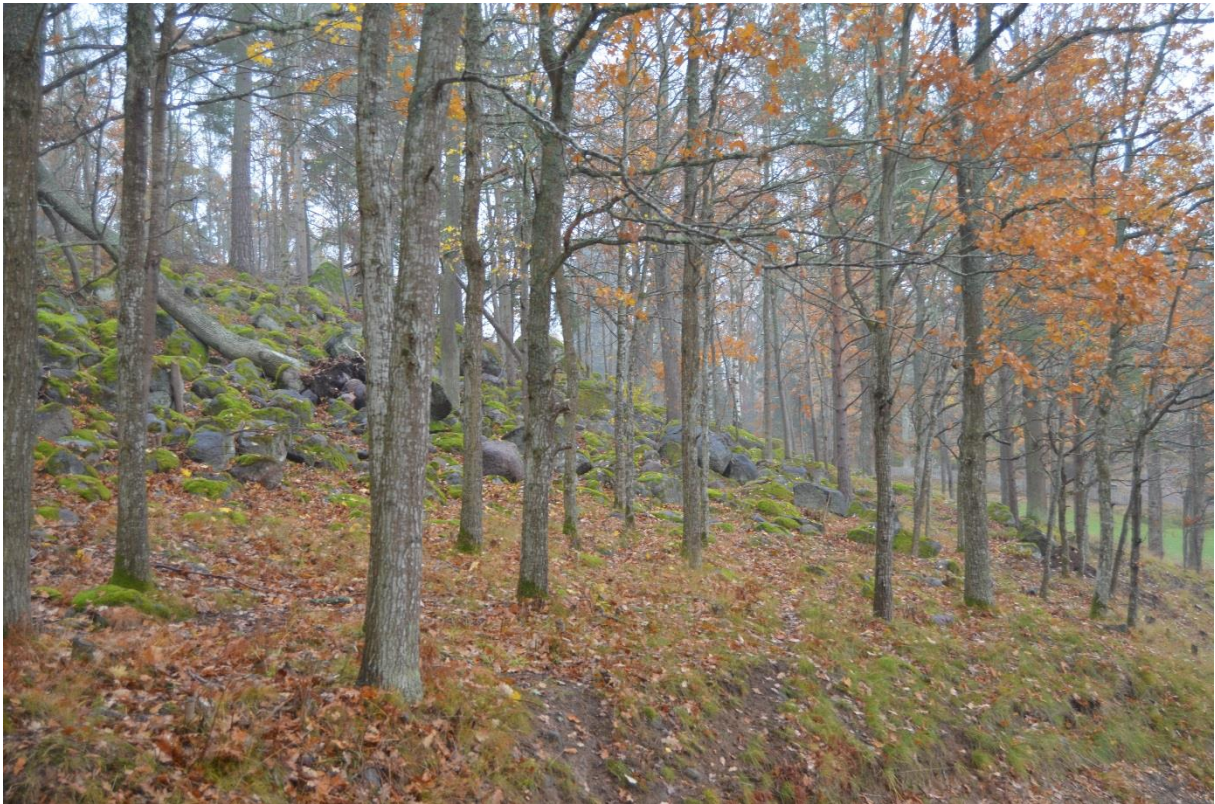
Slänten ligger vid nedfartsvägen till campingplatsen. Ytskiktet består främst av moränblock. Vid platsbesöket noterades flera omkullblåsta träd i slänten. Rotvärtorna visade grunda rotsystem och blockrik mark, det är troligt att fler träd kan komma att blåsa ned, vilket bör tagas i beaktande om verksamhet skall ske i området.

**Figur 3. Slänt B1 med karaktäristisk blockterräng.**

Någon särskild skredrisk bedöms ej föreligga, då marken vid släntkrön flackar ut. Moränblock bedöms ej komma i rullning utan omfattande yttre påverkan. Om slänten är utsatt för rinnande vatten (erosionsrisk) kan t.ex tvärgående diken vara aktuella för att säkerställa långtidsstabiliteten. Den schaktade dikesslänten kan behöva skyddas mot erosion.

Slänten bedöms ej utgöra någon särskild risk i dagsläget. Om det i ett exploateringskede skall grävas för t.ex. VA-ledningar eller utföras sprängning och packning med vibrerande utrustning, bör en arbetsberedning tas fram för att belysa risker med arbeten nedanför slänten. Eventuella lösa block och instabila träd åtgärdas. Moränskiktet verkar vara ganska omfattande i denna slänt, det är förmodligen svårt att hitta fast berg att borra fast bultar i. Om det ändå skall borraras kan det bli nödvändigt att använda självborrande stag, vilket förmodligen ej är ekonomiskt försvarbart. Därför bör åtgärder inrikta sig på att avlägsna instabila objekt snarare än att säkra dem. Större block kan behöva borraras och spräckas.

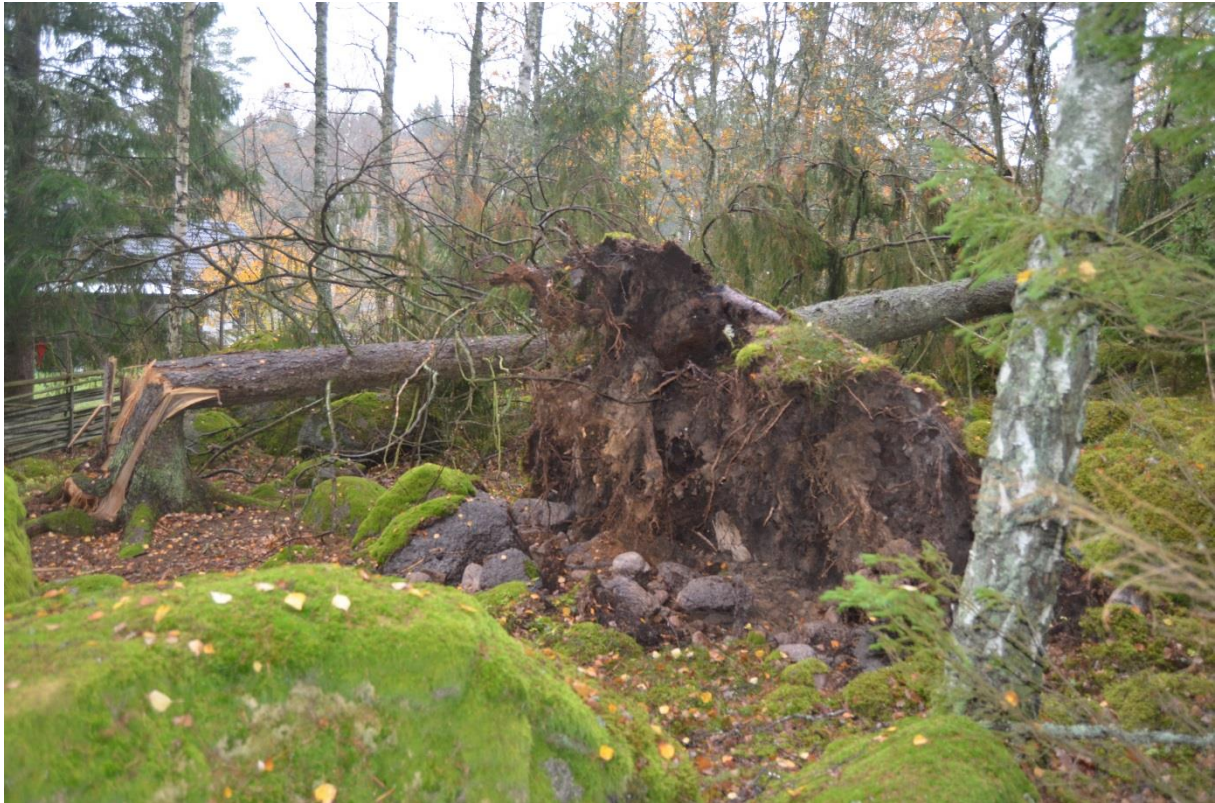
Slänten ingår i ett skogsparti med blockig moränterräng. Detta område har i likhet med B1 mycket omkullblåsta träd, där rotvältorna vittnar om grunda rotsystem. I Detta område bedöms inga åtgärder nödvändiga p.g.a. släntens flackhet.

Figur 4. Området vid slänt B4. Under rotvältan syns den karaktäristiska blockmoränen.

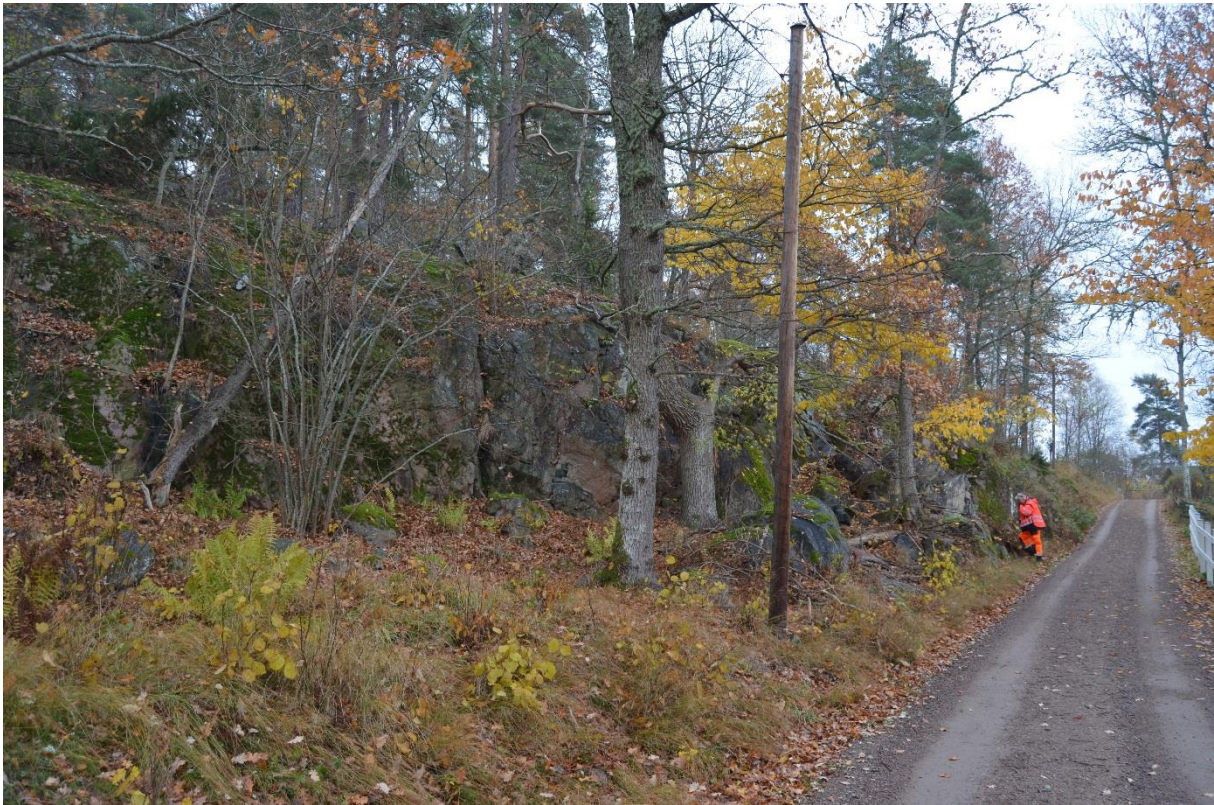
Denna slänt sträcker sig längs med Roxenbadenvägens norra sida. Slänten består i huvudsak av blockig terräng, men blir ställvis i det närmaste vertikal. Bergkvalitet i de branta släntpartierna är god, en del naturligt förekommande sprickor förekommer.

I dagsläget behöver inga åtgärder utföras. Moränterrängen bedöms kunna infiltrera t.ex kraftiga skyfall. Även i denna slänt finns träd med ytliga rötter och vegetation som sprängt sig in mellan moränblocken.

Figur.5 brant del av slänt B5 utmed Roxenbadenvägen. Om VA-schakt skall utföras längs vägen bör det trånga utrymmet nämnas i förfrågningsunderlag. Bergschakt är med största sannolikhet nödvändig.

Roxenbadenvägen är smal och det skall tas i beaktande att t.ex VA-schakter kan innebära ingrepp i slänten. Bergschakt är med största sannolikhet nödvändig vid denna typ av arbeten och innan dess bör slyröjning utföras, avlägsnande av lösa block samt eventuellt gabionnät. Dessa punkter bör hanteras vid upphandling så entreprenör får möjlighet att prissätta blockrensning i slänten.

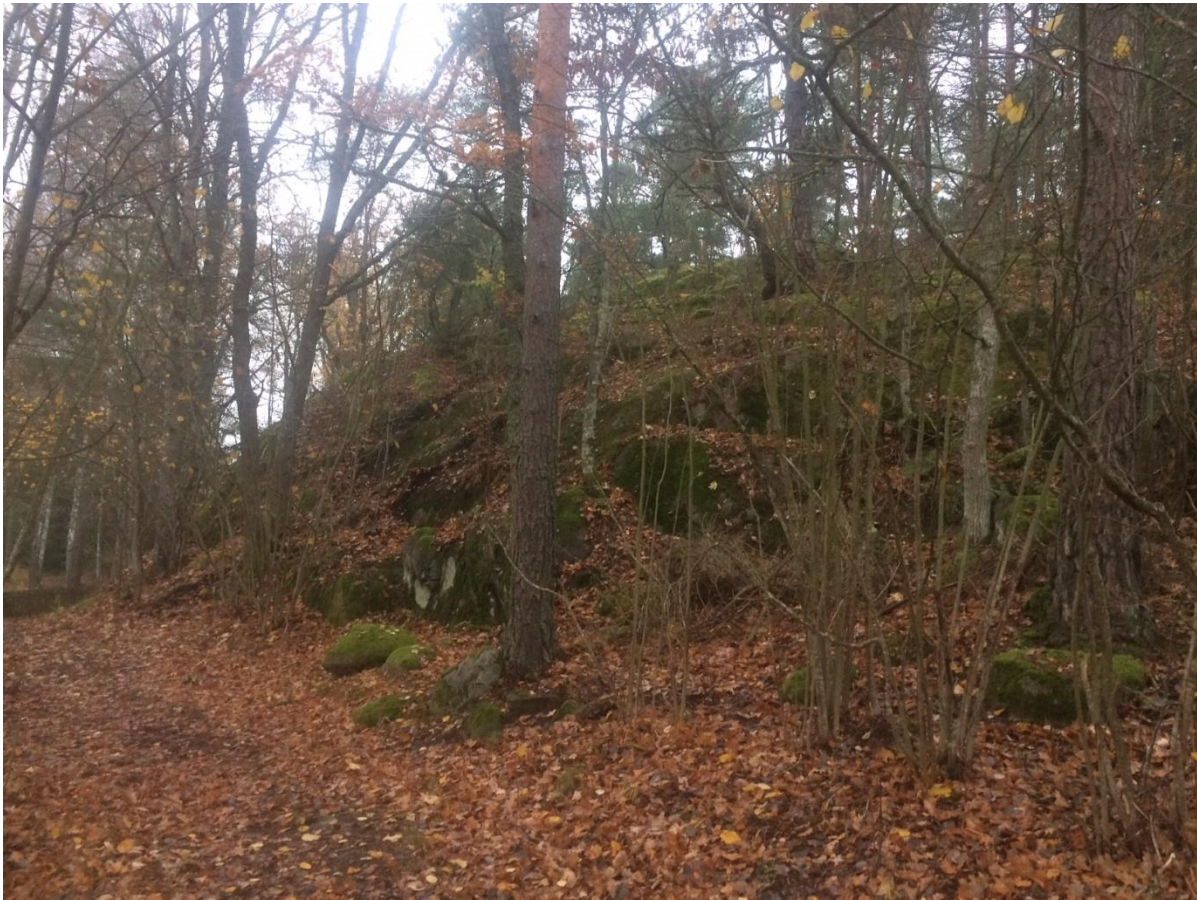
Figur 6. Slänt B7.

Slänt B7 består av en brant bergssida mot Tuppberget. Berget utgörs av en naturlig berghäll, ej påverkad av sprängning. I detta område antas berget ligga ytnära och bergschakt kommer behövas både vid grundläggning samt schakt för VA m.m.

I likhet med slänterna B5-B6 finns begränsat utrymme vid angränsande lokalgata, så ingrepp i bergssidorna kan bli aktuella. I dagsläget bedöms inga åtgärder nödvändiga i bergtekniskt hänseende.

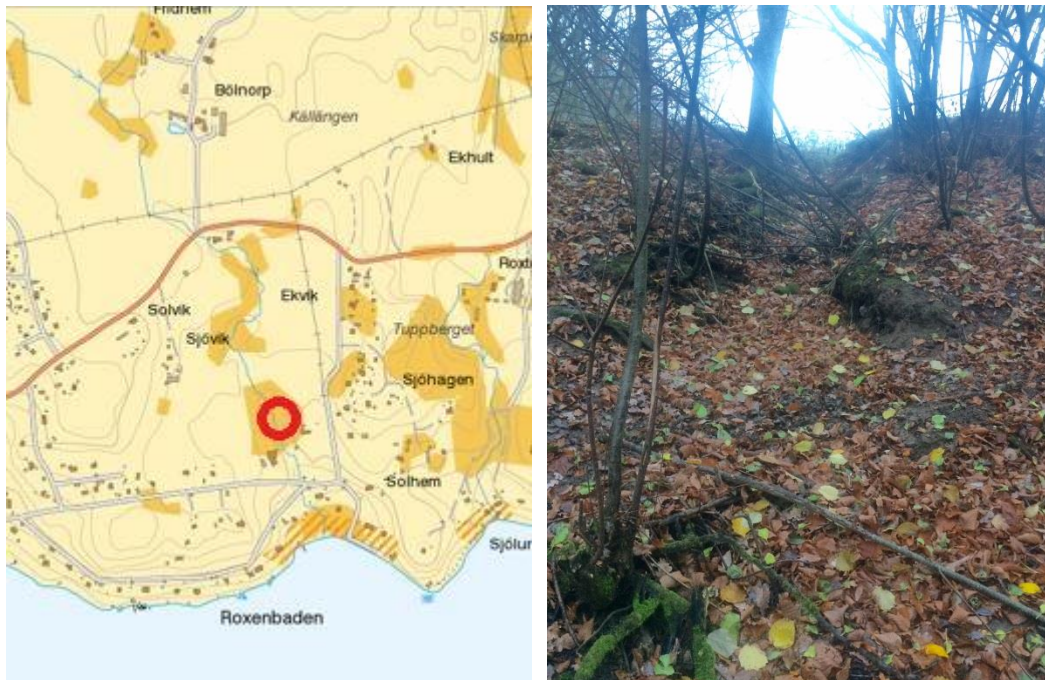
Det konstaterades att verkligheten överensstämde väl med SGU-kartan över skredkänsliga områden. Dock är slänterna ej särskilt höga. Det finns "erosionsrännor" från de öppna ytorna ovanför. Detta bör tagas i beaktande om dagvatten skall ledas ut i ravinen.

Fig 7. Utdrag från SGU-kartan avseende skredrisker i finkorniga jordarter. Till höger syns erosion i bäckravinen. Området är markerat med röd ring i kartan.

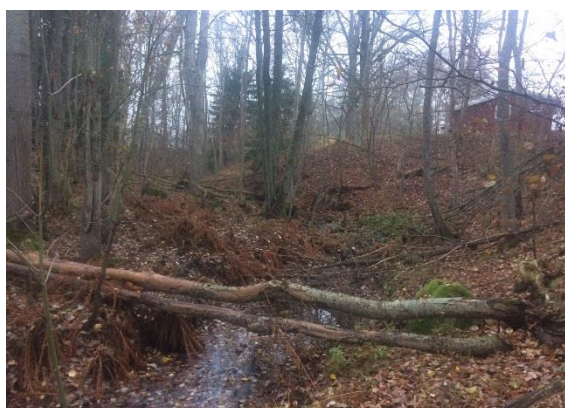
Fig 8. Vegetation i bäckravinen. Vy nedifrån Roxenbadenvägen.

Ravinen är bevuxen med lövträd, som bör lämnas orörda vid exploatering av området då dessa fungerar som naturligt erosionsskydd.
