# Trafikutredning Roxenbaden

2009-04-29

Denna utredning har utförts mars-april 2009 med följanden projektorganisation:

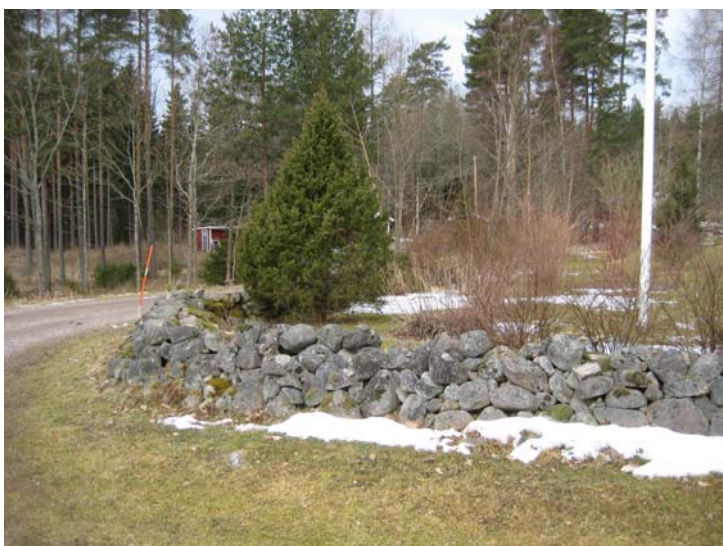
*Bild 3. Punkt A5, stenmur.*

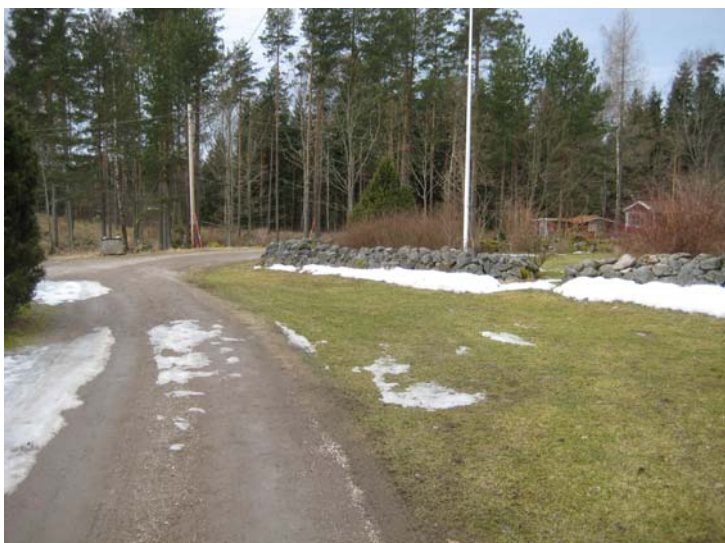
Trafiksäkerheten utmed vägen bedöms som tillräckligt god. Den smala vägbanan genom området inbjuder inte till några höga hastigheter. Sikten utmed vägen anses också vara tillräcklig. I punkt A7, se bilaga, kan dock den skarpa svängen i kombination med befintlig stenmur och häck skymma trafikanterna tillfälligt.

*Bild 4. Punkt A7, skymd sikt i kurva.*

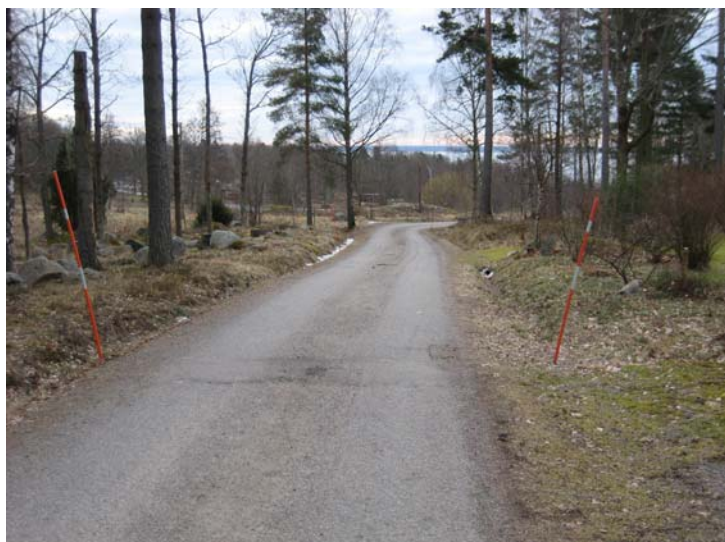
Framkomligheten varierar genom området. Det finns endast 2 befintliga mötesplatser, i övrigt hänvisas motortrafikanter att använda ytor utanför vägen vid möten. På den belagda delen av vägen mellan korsningen i norr och söder är vägen förhållandevis smal med stora stenar och kuperad terräng i direkt anslutning till vägen. Detta kan medföra problem vid möten då det inte finns någon naturlig mötesplats på sträckan. Dessutom är sikten delvis skymd av träderna. I punkt A2 samt A6, se bilaga, bedöms framkomligheten under anläggningstiden bli begränsad.

*Bild 5. Punkt A2, smal vägbredd*

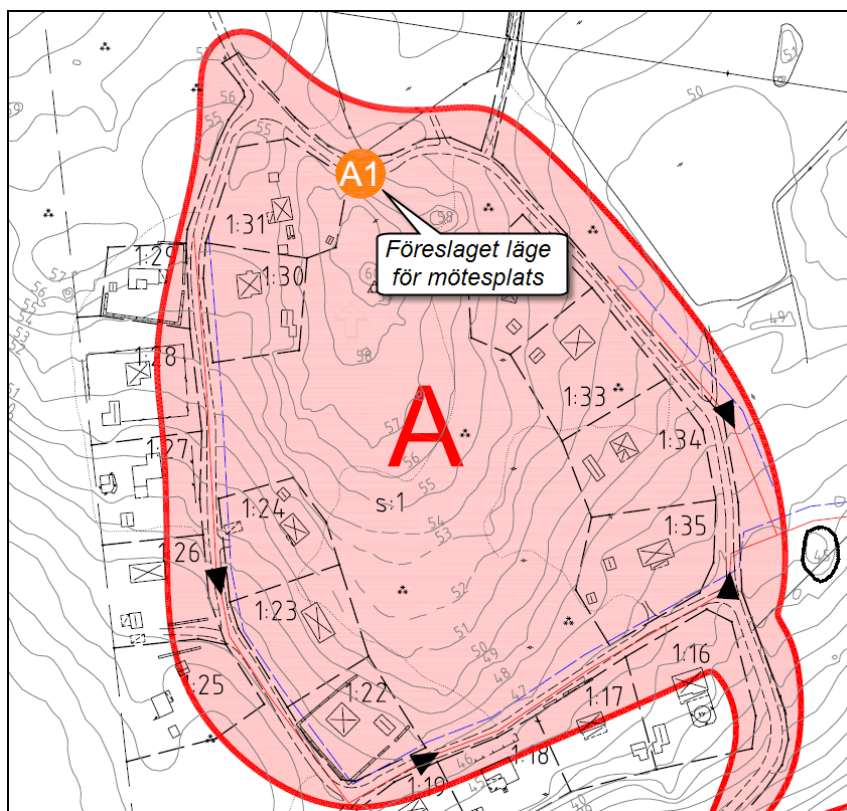
Bild 6. Punkt A1, behov av mötesplats.

Den smala vägen samt den skymda sikten i punkt A1 gör att det finns ett behov att angöra en mötesplats kurvan. Idag har vägen en belagd bredd på cirka 3 m. Utrymme finns att bredda ytterligare 1,8 m till en total bredd på cirka 4,8 m.

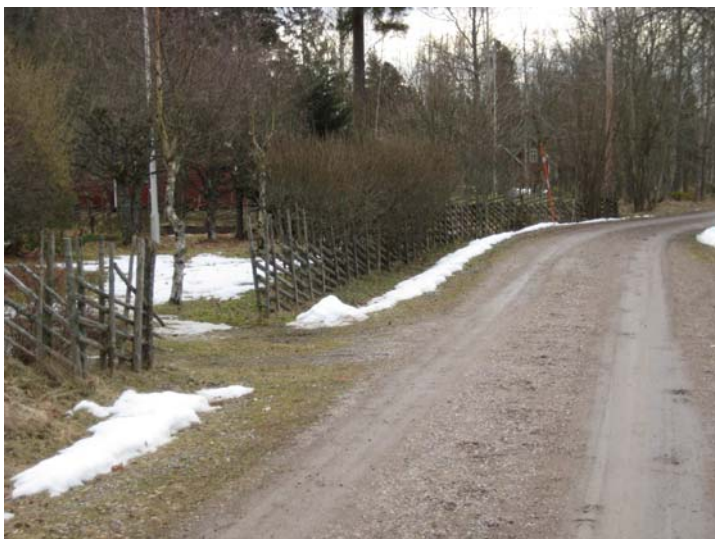
*Bild 7. Punkt B6, äldre gårdsgård.*

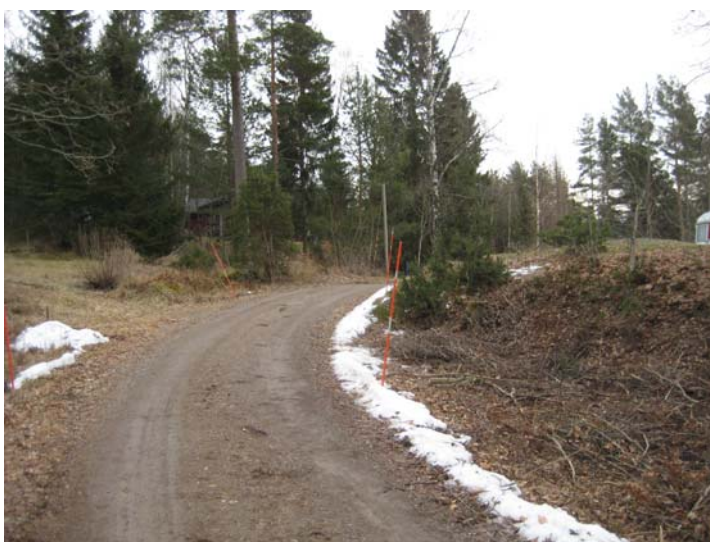
På ett fåtal ställen finns risk att vegetation och stora stenar kan skymma sikten för trafikanterna. I punkt B2 är sikten skymd pga. av ett berg. Dessutom försvinner vägen bakom ett krön. I övrigt kan sikten anses som tillräckligt god för det aktuella vägavsnittet. Vidare tillåter den smala grusvägens standard endast låga hastigheter och därmed bedöms trafiksäkerhetsriskerna som små.

*Bild 8. Punkt B2, Skymd sikt i kurva.*

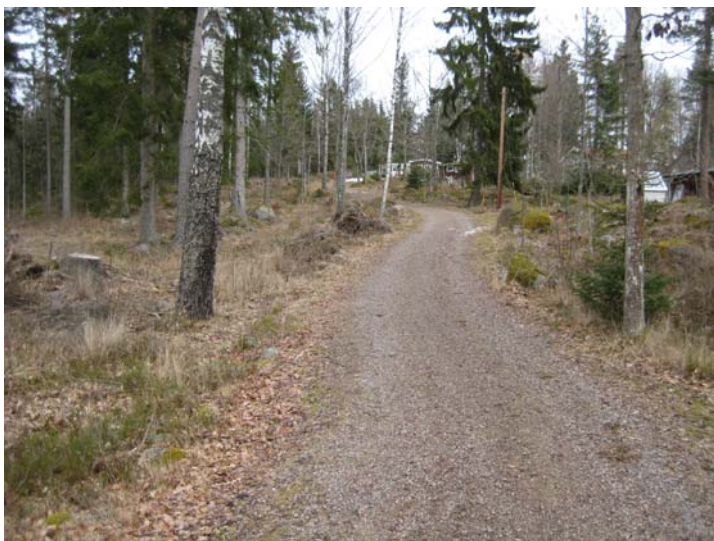
*Bild 9. Punkt B10, Smal vägbredd.*

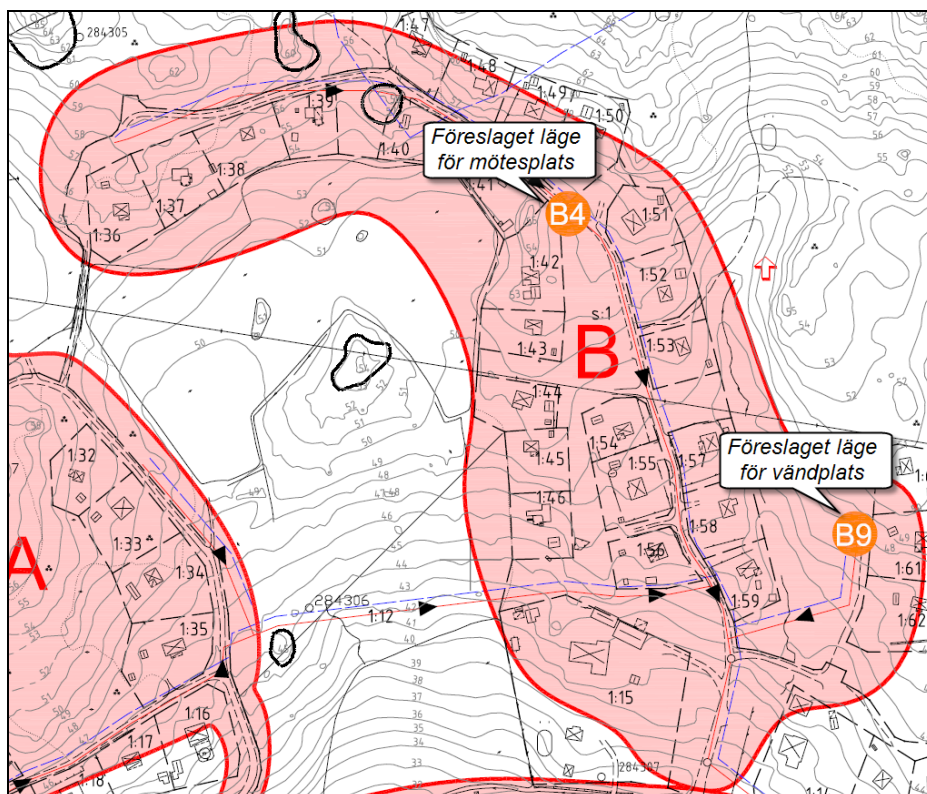
Bild 10. Punkt B4 och B9, behov av mötesplats och vändplan.

I punkt B4 bör en eventuell mötesplats ses över. Utrymmet är tillräckligt stort, cirka 6-7 m inklusive väg kan tas i anspråk för att anlägga en mötesplats. I framtiden kan eventuellt ett behov av en vändplats för sophämtning uppstå i punkt B9. En backvändplats föreslås.

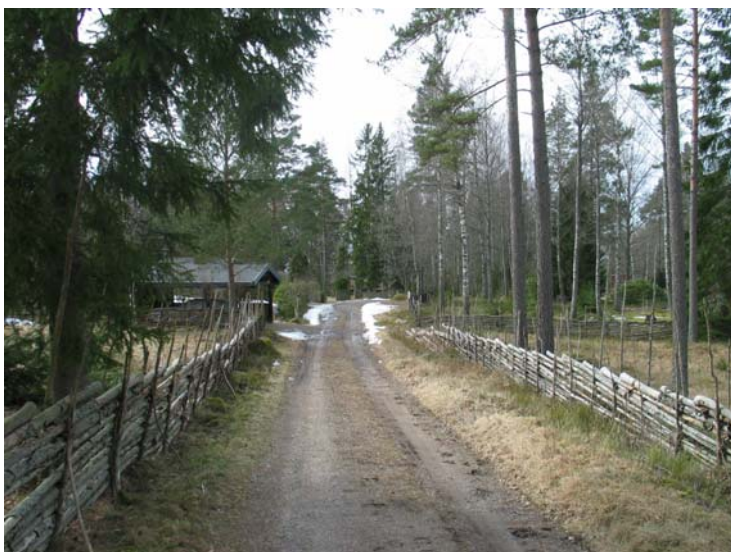
*Bild 11. Punkt C6, Gärdsgårdar utmed vägen.*

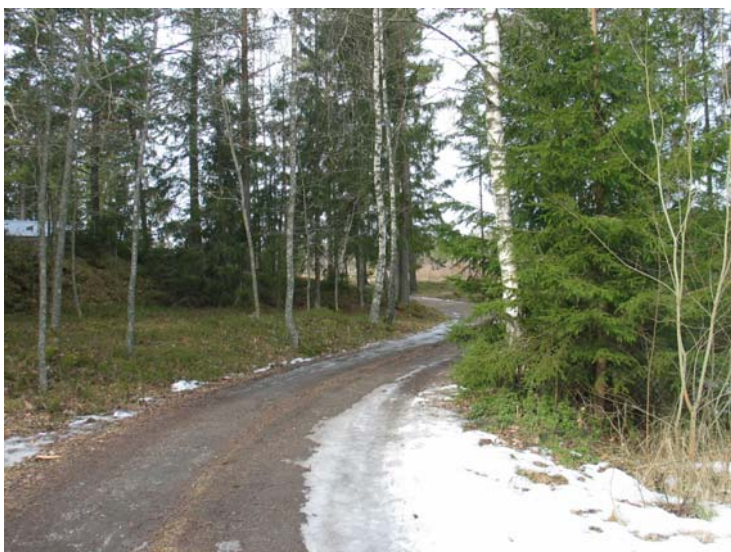
Bild 12. Punkt C4, behov av mötesplats.

I punkterna C7 och C9 bör eventuellt vändplaner angöras, främst med avseende på vändmöjligheter för sophanteringen i framtiden. I punkt C4 bör en mötesplats anläggas då sikten på vägavsnittet är begränsad.

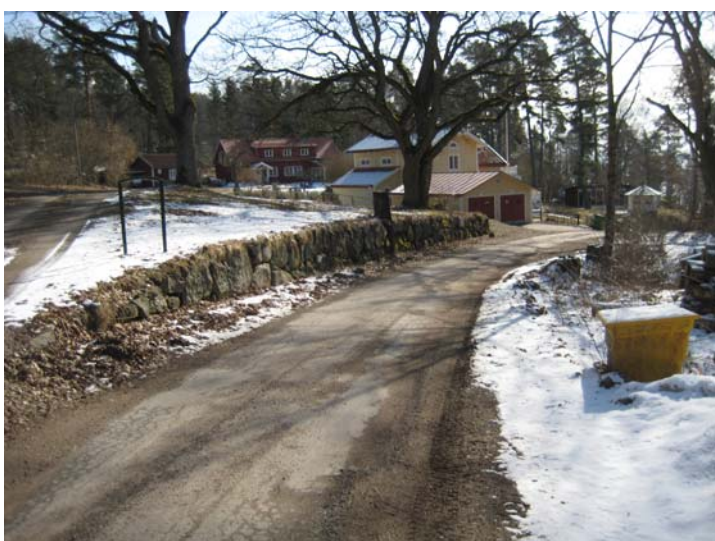
Bild 14. Punkt D5, stenmur.

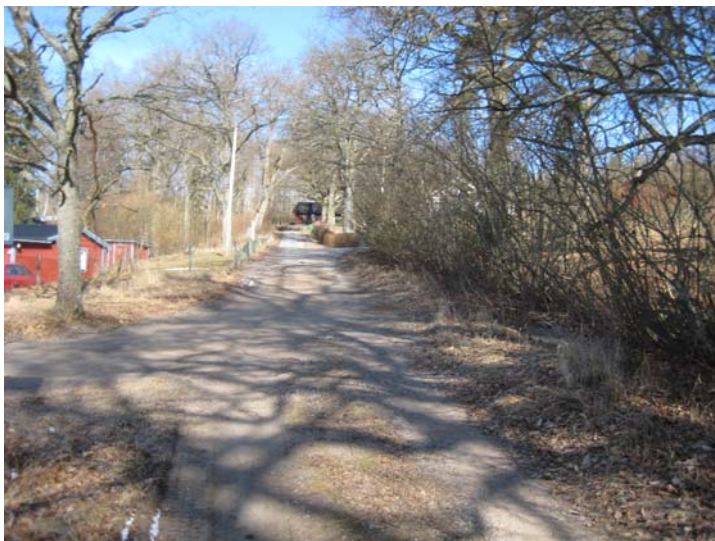
Sikten utmed vägen i område D är förhållandevis god. I punkt D7 skymms dock sikten i korsning av ett högt buskage beläget på fastighet 1:10. Dessutom angör trafiken från Roxenbadsvägen korsningen från en brant backe vilket kan medföra problem vid vinterväglag.

*Bild 15. Punkt D7, häcken på höger sida skymmer sikten i korsningen.*

En mötesplats i punkt D2 föreslås. Mötesplatsen angörs på en sträcka där möte med motortrafik är begränsad pga. det trånga utrymmet. I kurvan finns tillräckligt med utrymme utanför vägbanan som kan tas i anspråk för en mötesplats. I övrigt bör häcken i punkt D7 om möjligt tas bort för att förbättra sikten i korsningen.

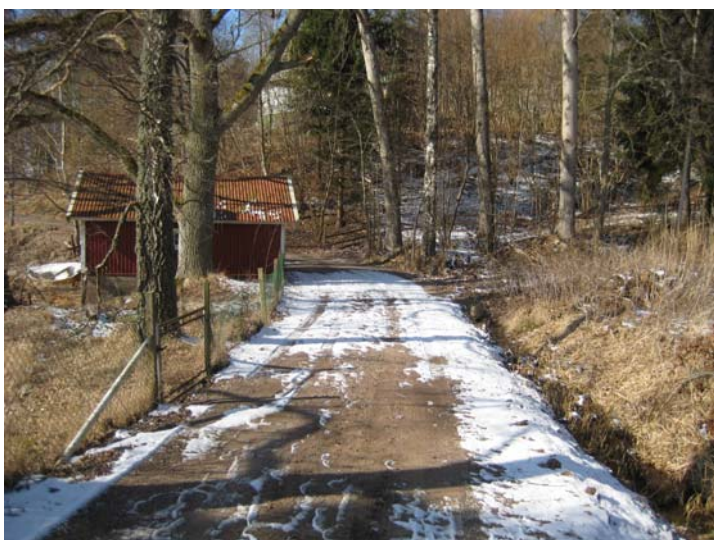
*Bild 16. Punkt D8, smal vägbredd och skymd sikt.*

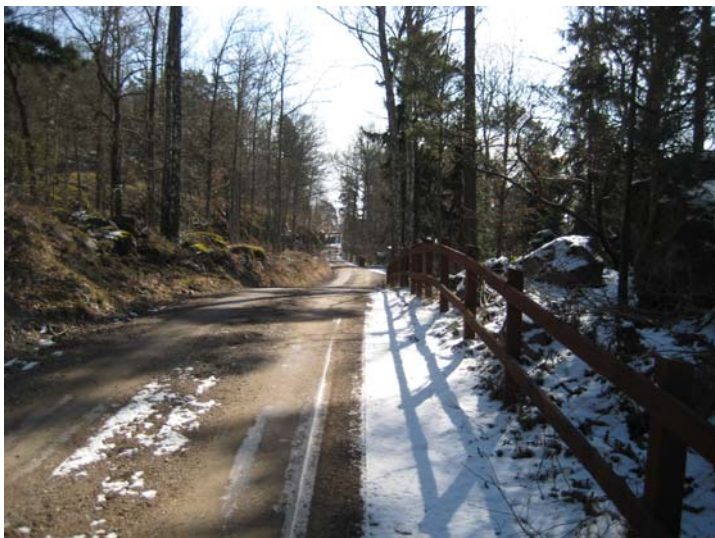
*Bild 18. Punkt E3. Vägavsnitt på Roxenbadsvägen.*

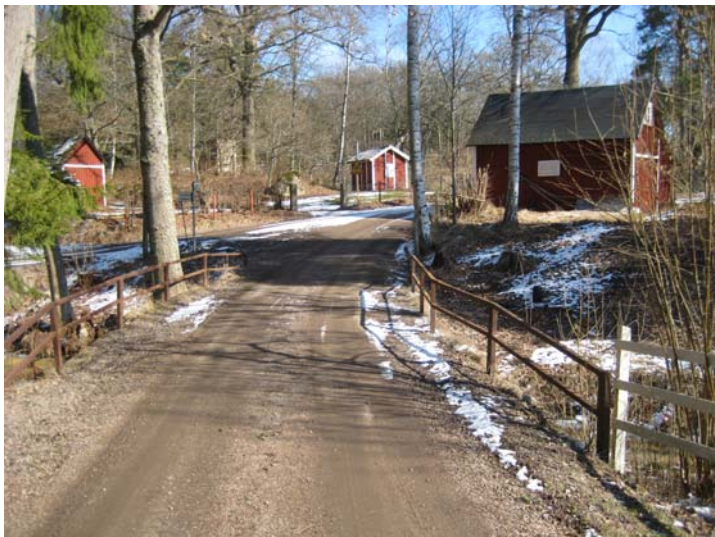
I område D finns två stycken punkter, E6 och E7, som bedöms ha trafiksäkerhetsrisker. I punkt E6 är sikten skymd pga. av stenmur strax intill vänstersvängen dessutom så ligger ett backkrön i anslutning till kurvan vilket kan försvåra för motortrafikanterna att upptäcka varandra. I trevägskorsningen, punkt E9, skymms sikten av byggnad i direkt anslutning till korsningen. Dessutom kan det vara svårt att utskilja broarna i mörker.

*Bild 19. Punkt E9, skymd sikt i korsningen samt två mindre broar.*

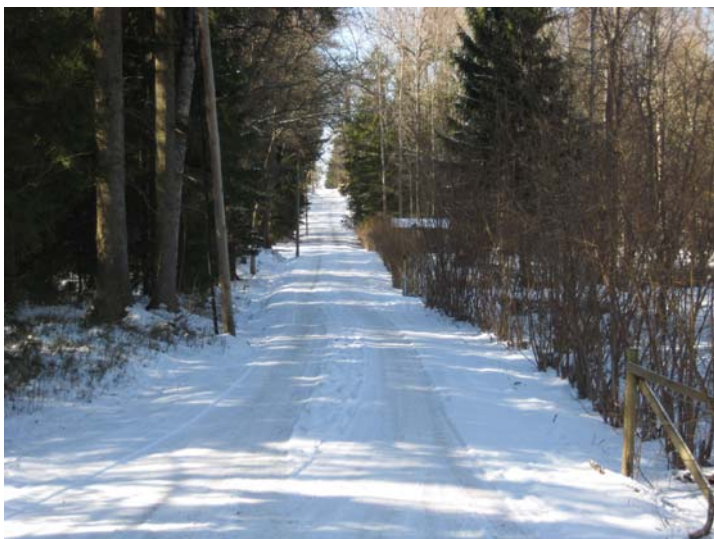
Bild 20. Punkt E12.

Vägarna i området är relativt smala bortsett från Nervägen som har en belagd vägbredd på cirka 3,5-4 m plus ytterligare plana ytor utanför vägområdet. Roxenbadsvägen är slingrig, smal och grusbelagd. På ena sidan finns berg och på andra sluttar marken brant ned mot Roxen. Flertalet fastigheter är belagda i tät anslutning mellan Roxenbadsvägen och Roxen. Mötesplatser finns utmed hela sträckan. Problem med framkomligheten under anläggningstiden kommer dock att uppstå på vägvagnen mellan mötesplatserna. Det finns i princip inget utrymme utanför vägbanan på dessa sträckor. Gröna vägen ansluter Roxenbadsvägen på två ställen via branta backar, se bilaga. Det två branta backarna kan innebära problem vid vinterväglag, främst för sophämtningen. Dessutom kommer den smala vägen att medföra framkomlighetsproblem under anläggningstiden. De största problemområdena med branta backar och trångt utrymme redovisas i punkterna E1, E2, E3, E10 och E12.

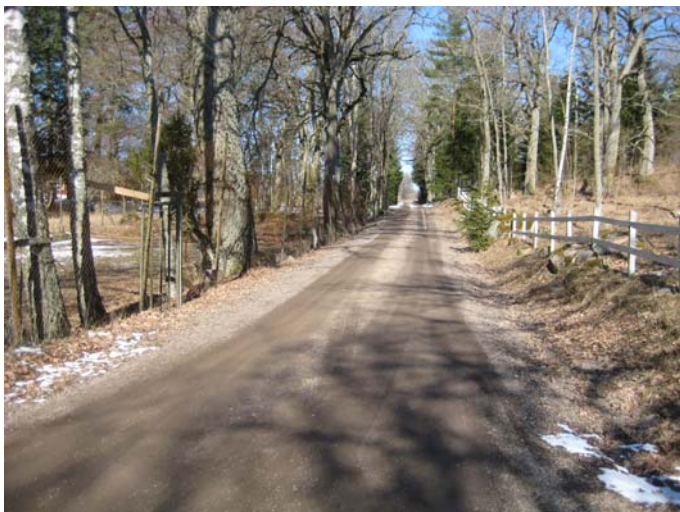
*Bild 22. Punkt F2, ekar utmed väggkanten.*

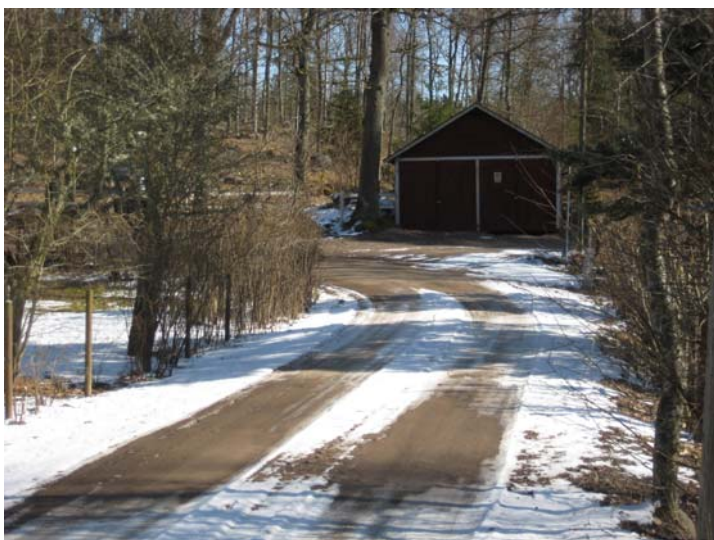
I punkt F1 ligger en häck på fastigheten som kan göra det svårt för trafikanterna att uppmärksamma varandra vid möte. Den skarpa kurvan och den smala vägen inbjuder dock inte till högre hastigheter. I anslutning till platsen är det skyltat "Varning för lekande barn" vilket bör beaktas, speciellt där sikten är skymd.

*Bild 24. Punkt F2, skymd sikt i kurva.*

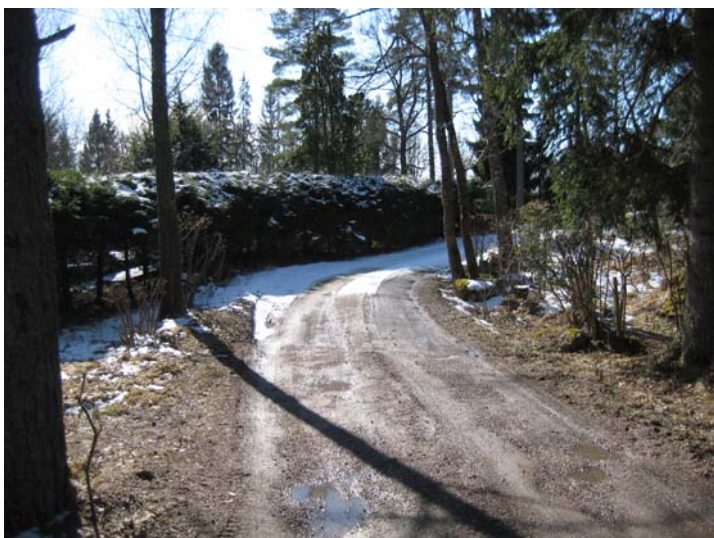
*Bild 23. Punkt F6, smal och slingrig grusväg.*

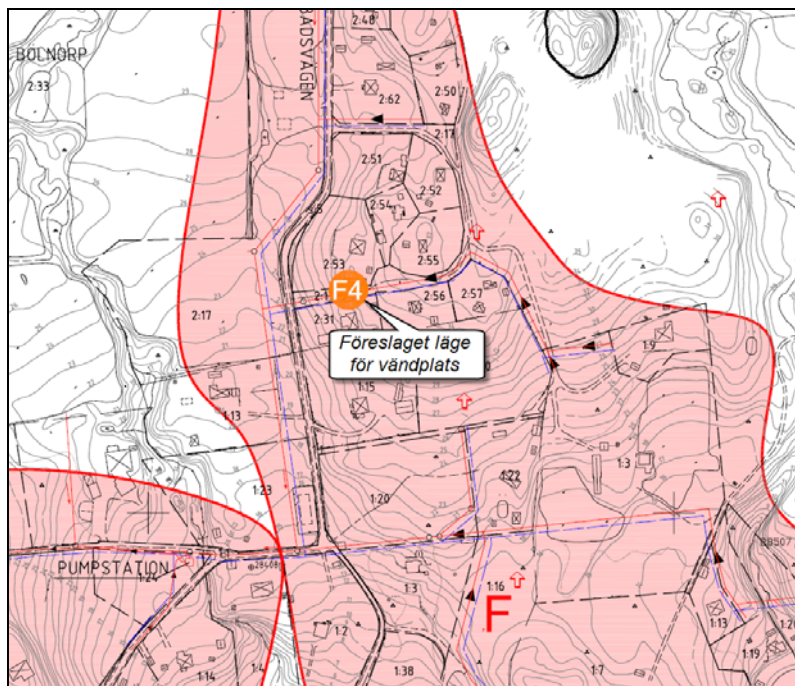
Bild 25. Punkt F4, förslagen vändplats.

Den främsta problempunkten är punkt F4, se bilaga. Där finns idag ingen möjlighet för sophantering att vända. Därmed föreslås en backvändplats för att det i framtiden ska vara möjligt för sophämtningen att nå fastigheterna i anslutningen till det aktuella vägvagnsdelat.

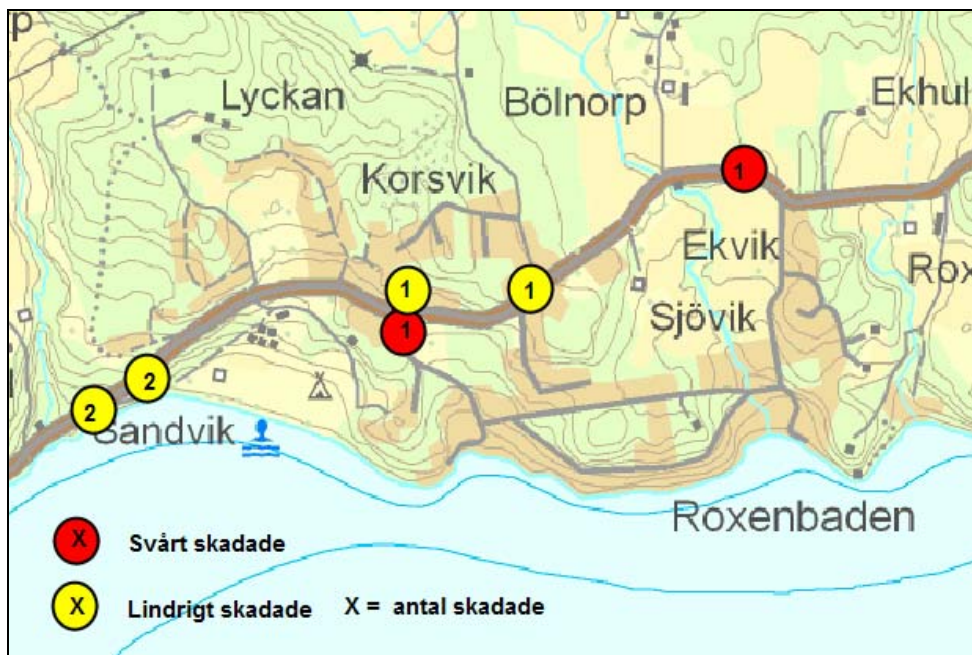
Enligt studerat utdrag ur Vägverkets olycksdatabas av polisrapporterade olyckor samt sjukhusrapporterade skadefall 1993-2008 har 2 personer skadats svårt (SS) och 6 skadats lindrigt (LS) på sträckan genom Roxenbaden.

Bild 26. Olyckor på väg 1136 genom Roxenbaden.

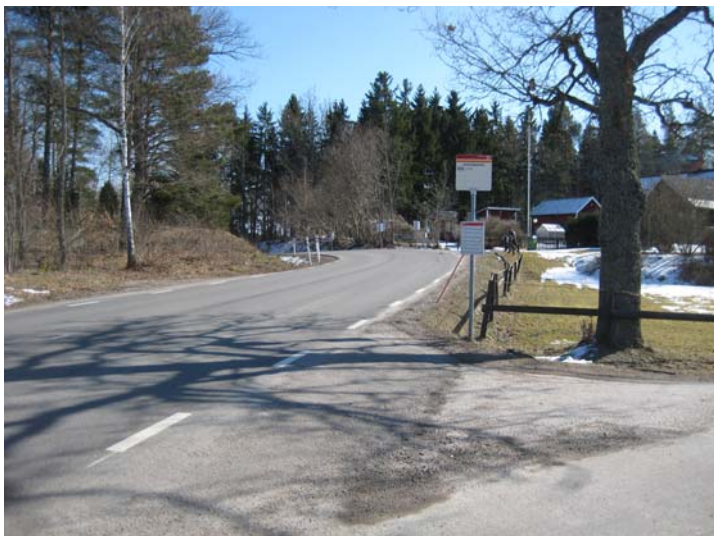
Den största problempunkten där trafiksäkerheten bedöms som dålig är i punkt 2, se bilaga. Sikten i kurvan i anslutning till utfarten av Rosenbadsvägen är begränsad dessutom är skyltad hastighet 70 km/h. I anslutning till kurvan ligger också två busshållplatser där oskyddade trafikanter utsetts för en trafiksäkerhetsrisk när de ska korsa väg 1136.

*Bild 27. Punkt 2, skymd sikt i kurvan i anslutning med busshållplats.*

För att öka trafiksäkerheten i punkt 2 föreslås att skyltad hastighet 50 km/h ska gälla istället för 70 km/h. Eventuellt kan en gångpassage utredas med en mittrefug för att dels öka säkerheten för oskyddade trafikanter dels för att minska hastigheterna i anslutning till busshållplatserna.
