Undersökningsrapport

Linköpings kommun

Provtagning Ostkupan

Datum	2019-03-26
Uppdragsnummer	1320040828
Utgåva/Status	1

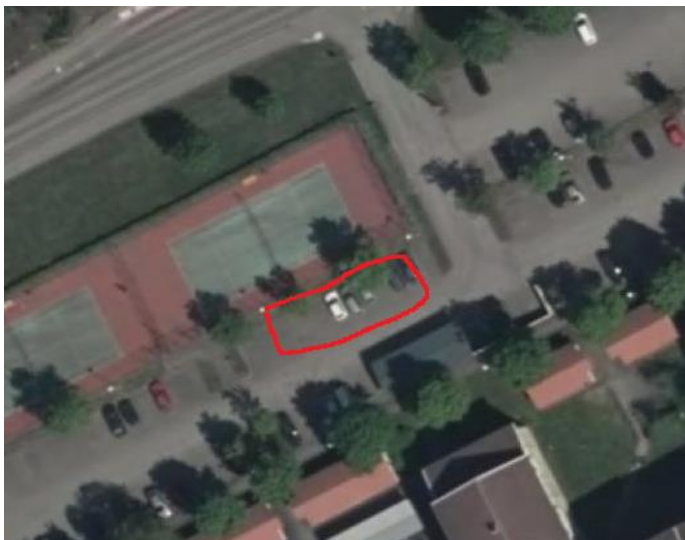
Undersökningsresultaten från Swecos översiktliga miljöundersökning påvisade att det fanns halter av bly (Pb) i marken. Uppmätta halter överstiger KM med högsta uppmätta halt av bly på 54 mg/kg TS. Uttaget prov var lokaliserat i områdets östra halva i anslutning till befintliga tennisplaner (undersökningspunkt 17S005) och uppmättes på ett djup om 0,5-1 m u my (Sweco 2018) (Figur 1).

Figur 1. Bild över lokaliserat område där undersökningspunkt 17S005 togs. Källa: kartan.linköping.se (hämtad 2019-02-20).

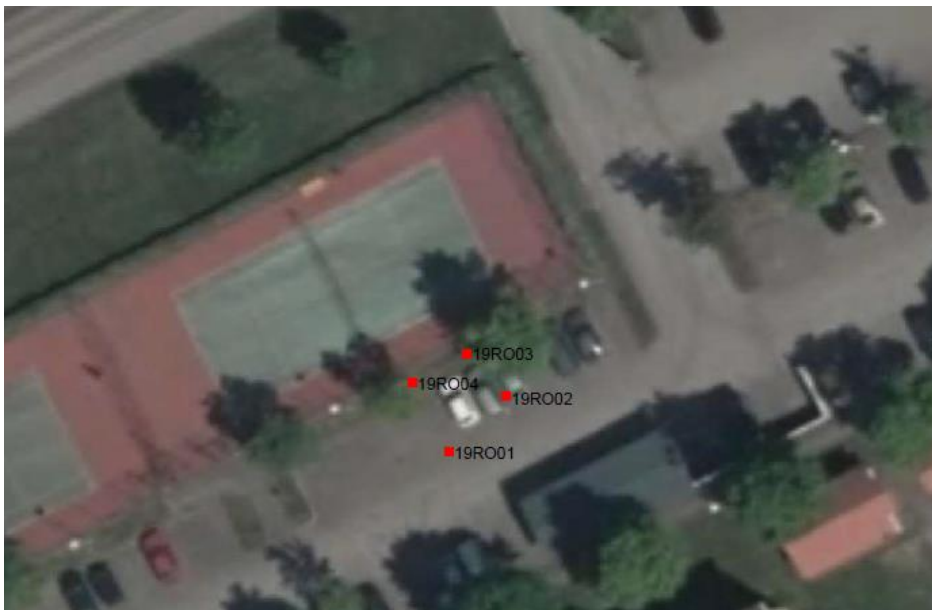
Figur 3. Karta över de fyra provtagningspunkter som placerades i anslutning till provpunkt 17S005.

Halterna bly överskrider riktvärdet för KM i provpunkt R19O01 och R19O02 på djupet 0,5-1 m och 1-1,5 m (Tabell 1), inga djupare prover uttogs vid provtagningstillfället. Övriga analyserade parametrar underskrider det generella riktvärdet för KM. Inga avvikelser av fyllnadsmassorna noterades i dessa punkter.

Erhållet analysresultat tyder på att föroreningen förekommer under den asfalterade ytan. Det indikerar att förorening tillförts via fyllnadsmassor och inte via spill. Det kan finnas områden med högre halter av bly än vad som hittills påträffats i mark. De föroreningar som påträffats är inte avgränsade fullt ut. I sydväst bedöms föroreningen vara avgränsad av provpunkt 17S03. Ingen avgränsning finns i sydostlig riktning.

Ramboll rekommenderar att påträffad förorening saneras i samband med grundläggning eller schaktarbete på området. Inför sanering kan kompletterande provgrovsgrävning genomföras för att avgränsa föroreningen och minimera risk för översanering. Inför sanering ska en anmälan enligt 28 § förordning (1998:899) om miljöfarlig verksamhet och hälsoskydd upprättas och skickas in till tillsynsmyndigheten. Miljökontroll av schaktväggar och schaktbotten bör genomföras under saneringsarbetet.
