EREMITEN I KULTURMILJÖUTREDNING

Kulturmiljöutredning inför
detaljplan för Eremiten 1

Linköping kommun

2024-05-03

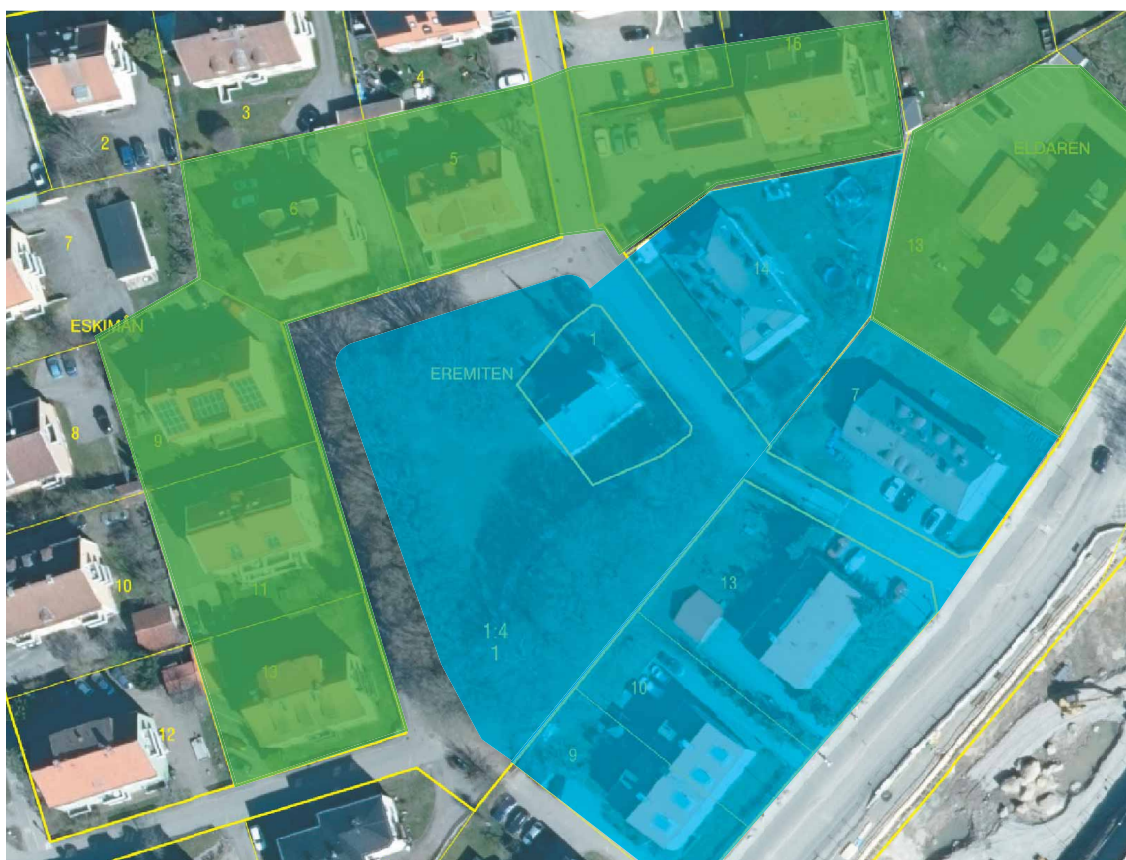
FÖRKLARING TILL KARTA

Särskilt känsligt område - hög risk för betydande negativ påverkan vid förändring.

Känsligt område - varsamhet och anpassning bedöms nödvändig vid förändring.

Tåligare område

Analysen av förändringskänsligheten har begränsats till det närmaste byggnadsskiktet, ytterligare bebyggelse i området bedöms vara värdefull och känslig för förändring, vidare finns indikationer på att ett större utredningsområde där detta område ingår ska klassas som särskilt värdefull varför bebyggelsen runt Eremiten I och innerstaden 1:4 kan komma att omvärderas avseende känslighet och tålighet.

Utredningsområdets kärnområde, Stolpkyrkekapellet och den omgivande parken bedöms vara mycket känslig för förändring. Byggnaden på grund av sin välbevarade exteriör och interiör, risken för negativ påverkan vid förändringar är stor om denna inte utförs på ett anpassat sätt. Parken runt kapellet bedöms vara mycket känslig för förändring på grund av dess bevarade rumsskapande vegetation, de tydliga spåren efter den ursprungliga parkanläggningens struktur med gångstråk, sitttytor, trädkrans och rumsskapande växtlighet. Parken har förändrats genom åren men har i huvudsak förenklats utan några större tillägg. Kompletteringar och nya tillägg är lämpliga i parken, men dessa måste göras på ett anpassat sätt för att inte påverka parkens karaktär negativt.

Bebyggelsen söder om parken och kapellet bedöms likaså vara ett särskilt förändringskänsligt område då det angränsar till parken på ett nära sätt och har stark koppling till parken, förändringar riskerar att leda till stor påverkan på parken.

Bebyggelse i norr och väst har en välbevarad struktur som kopplar an till parken och Trädgårdsstaden Linköping. Byggnaderna har en delvis välbevarad karaktär. Området bedöms som känsligt för förändring.

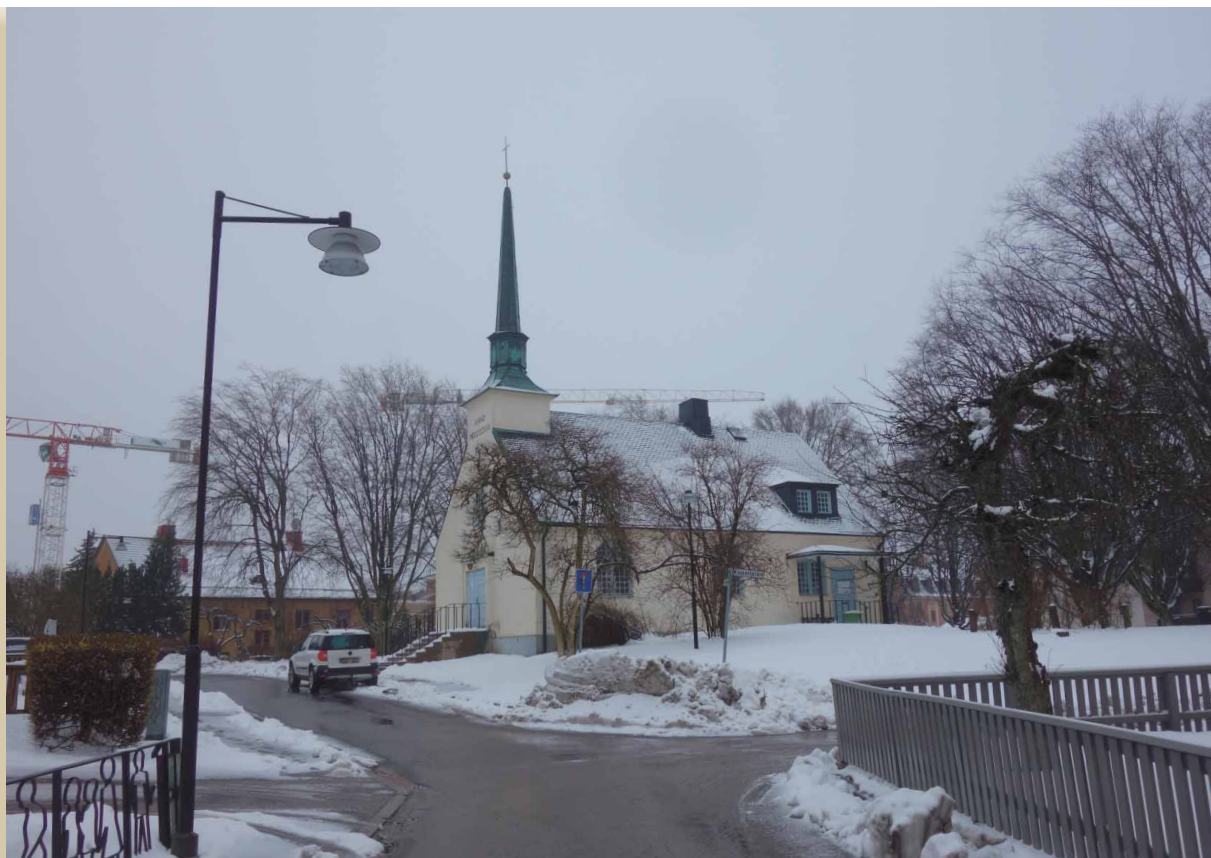
Kapellet ligger i en öppen parkyta som inramas av en trädkrans. Parken anlades av allt att döma samtidigt som kapellet uppfördes.

På samtliga sidor om kapellet och parken så finns mindre flerfamiljshus som uppfördes mellan 1900-1930-talen.

Stolplyckekapellet ligger i den nordöstra delen av parken/ Kapellplan. Byggnaden har en rektangulär form med huvudentré mot nordost och sidoentré med skärmtak och trappa mot nordväst.

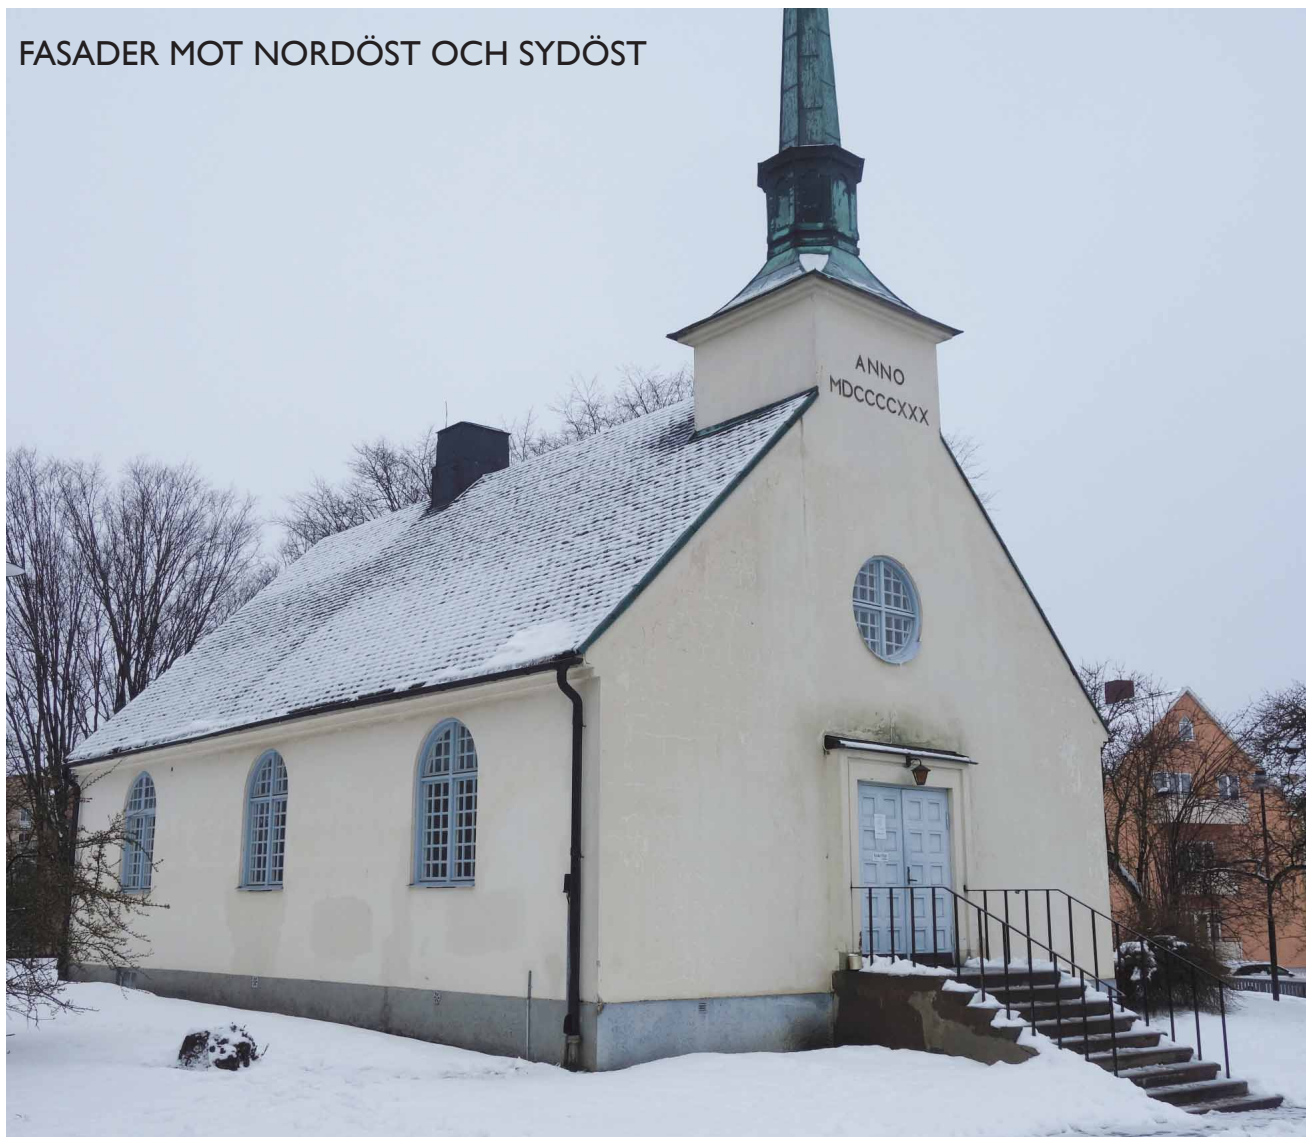
FASADER MOT NORDÖST OCH SYDÖST

Fasadernas komposition och symmetri.

Tornet, dess utformning och material.

Slätputsade fasader samt utkragande takfotslistor, även på torn.

Inskription på nordöstfasad.

Skiffertak, skivornas form och storlek.

Entrétrappans utformning, räcketutformningen av svartmålat smide med dekorativa avslut.

Byggnadens fasader är i behov av renovering, och särskilt den nordöstra gaveln med huvudentrén är utsatt för sprickbildning och släppande puts. Lös bom skulle behöva tas ned och putsen lagas med ett motsvarande bruk. Hela byggnaden skulle även behöva avfärgas, den nuvarande kulören är ett bra val för färgsättning av byggnaden, men närmre studier av färgskikt skulle kunna utföras innan ommålning för att analysera äldre färgskikt och kulörer. Nuvarande färgmaterial på byggnaden kriterar, men mycket lite. Eventuellt är byggnaden avfärgad med kc-färg eller silikatfärg, för att bestämma färgtyp skulle en noggrannare färganalys behöva utföras.

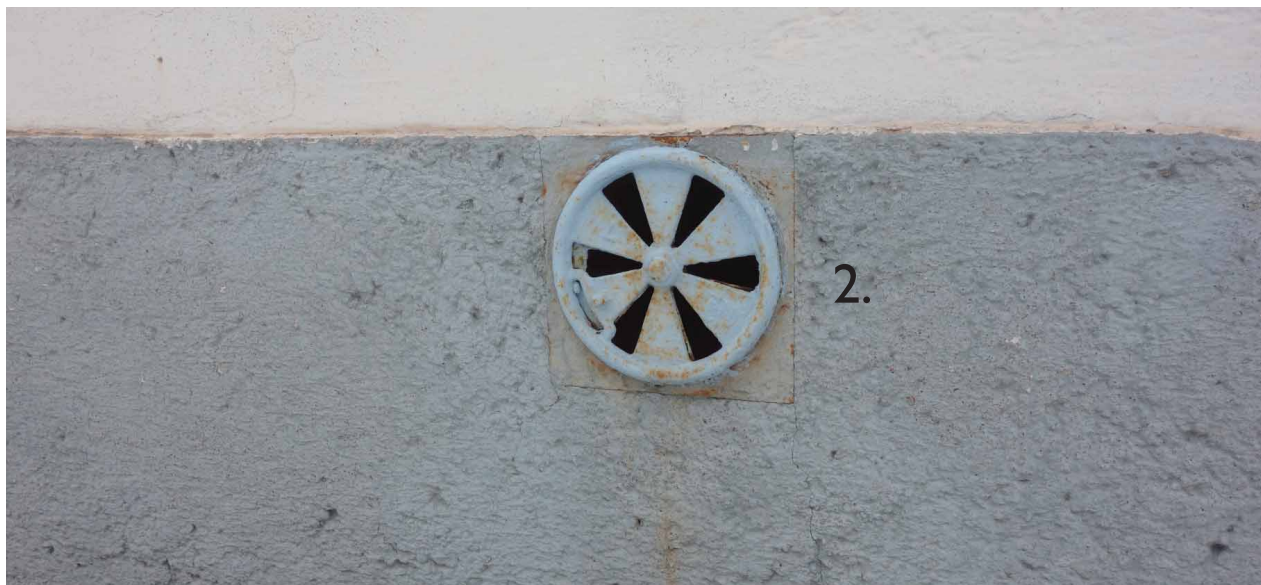
Grundens grova avstrukna puts som skapar en kontrast mot fasadens släta yta. Just denna puts är ganska typisk för 1930-talet. (1)

Dekorativa gjutjärnsventiler i grunden. (2)

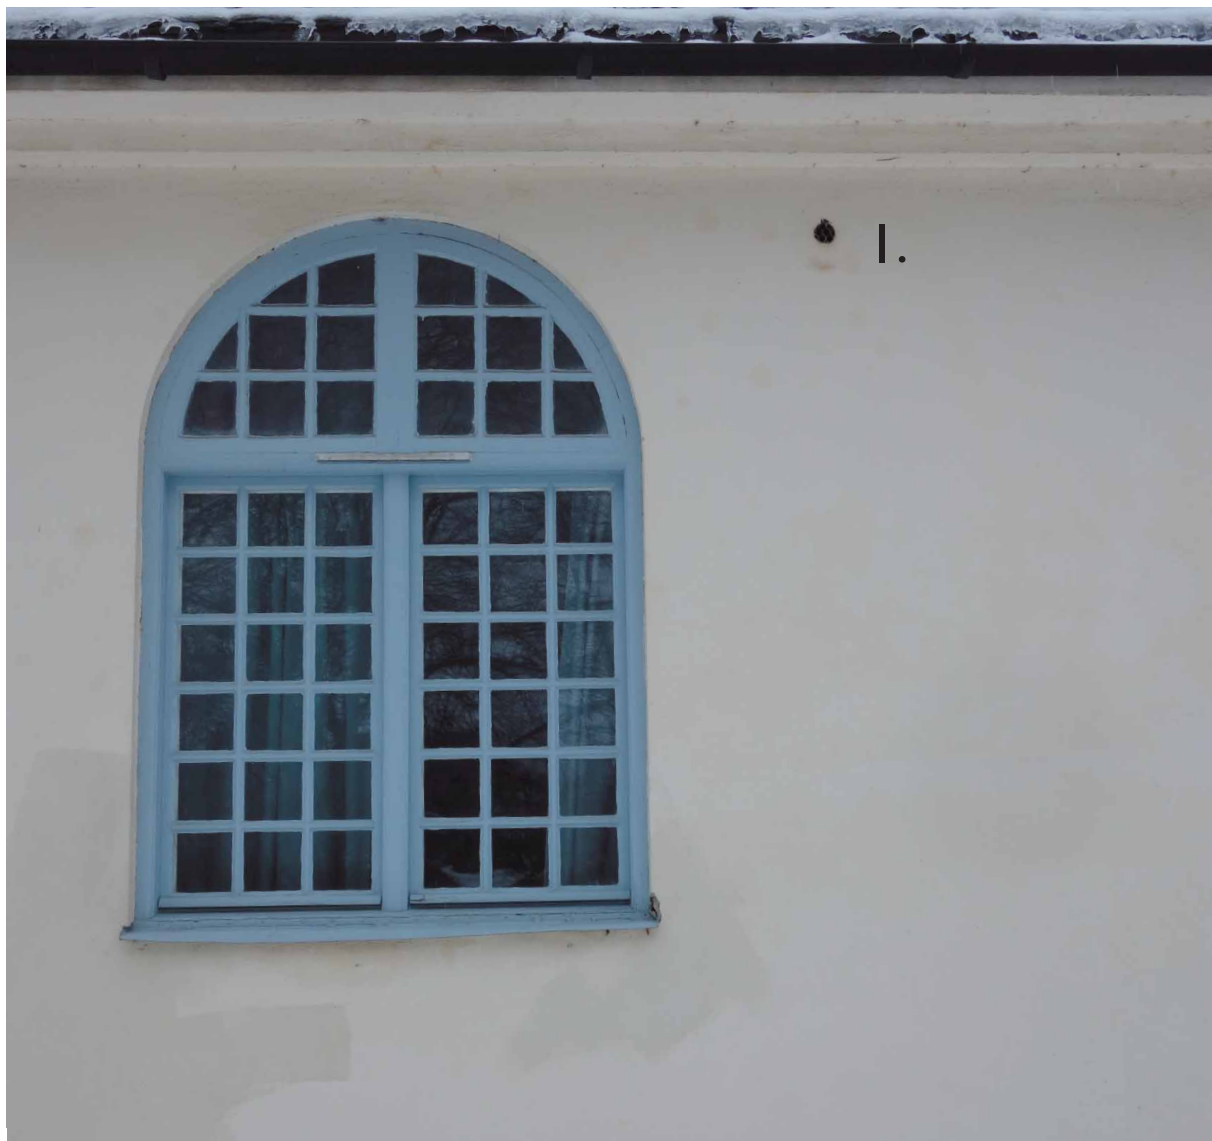
Fönster har som regel fyra lufter och är spröjsindelade. Fönstrens storlek, indelning, utformning, smäckra dimensioner, glasyta, spröjsning, slaghåll (innåtgående) och material är värdebärande karaktärsdrag.

Både dörrar och fönster är i relativt gott skick, men har avmattat färgskikt och bitvis lätt sprickande färg. Dessa skulle behöva målas om på sikt. Även här vore det lämpligt att undersöka äldre färgsättningar innan ommålning.

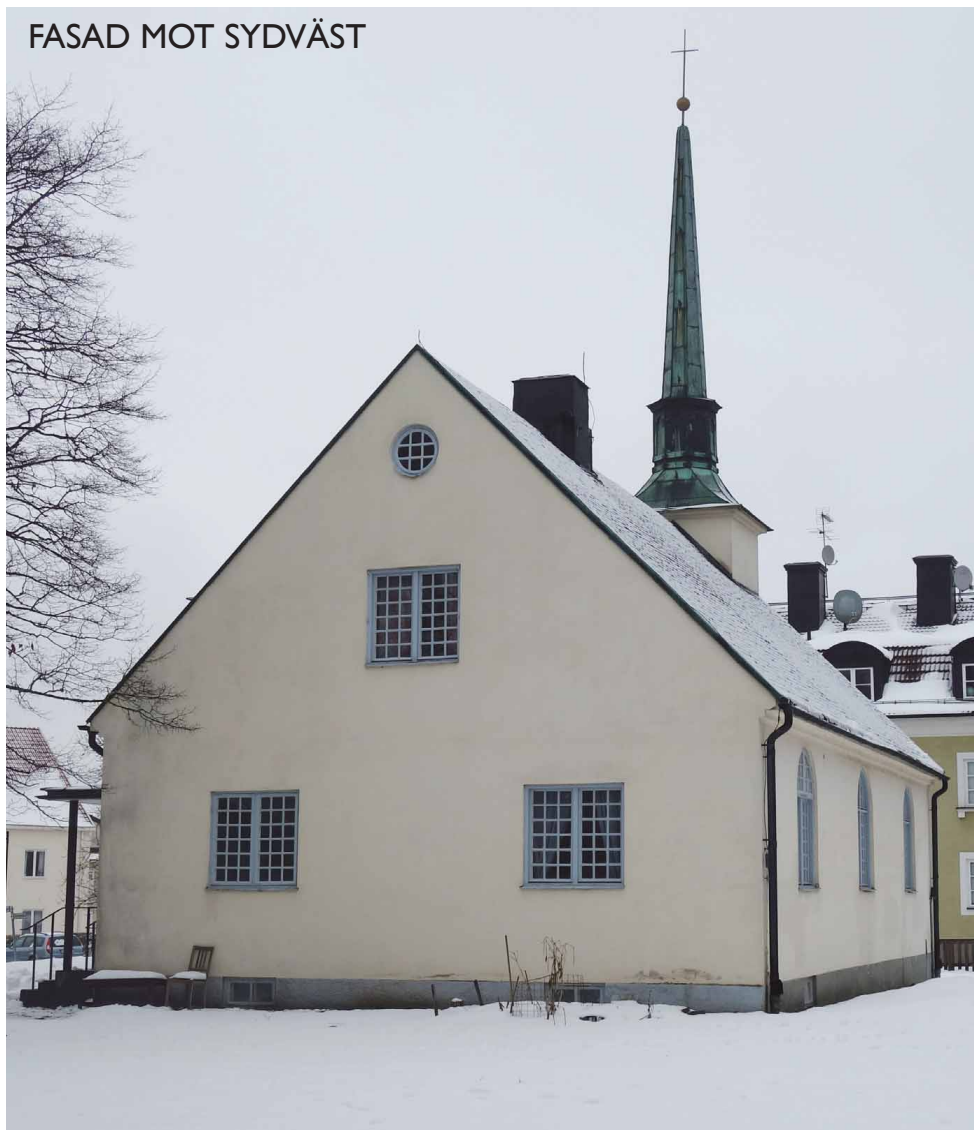
FASAD MOT SYDVÄST

Slätputsade fasader.

Fönstersättning. Fönsteröppningarnas storlek, fönstrens utformning, indelning dimensionering, spröjsning, slaghåll och material. Även källarfönster.

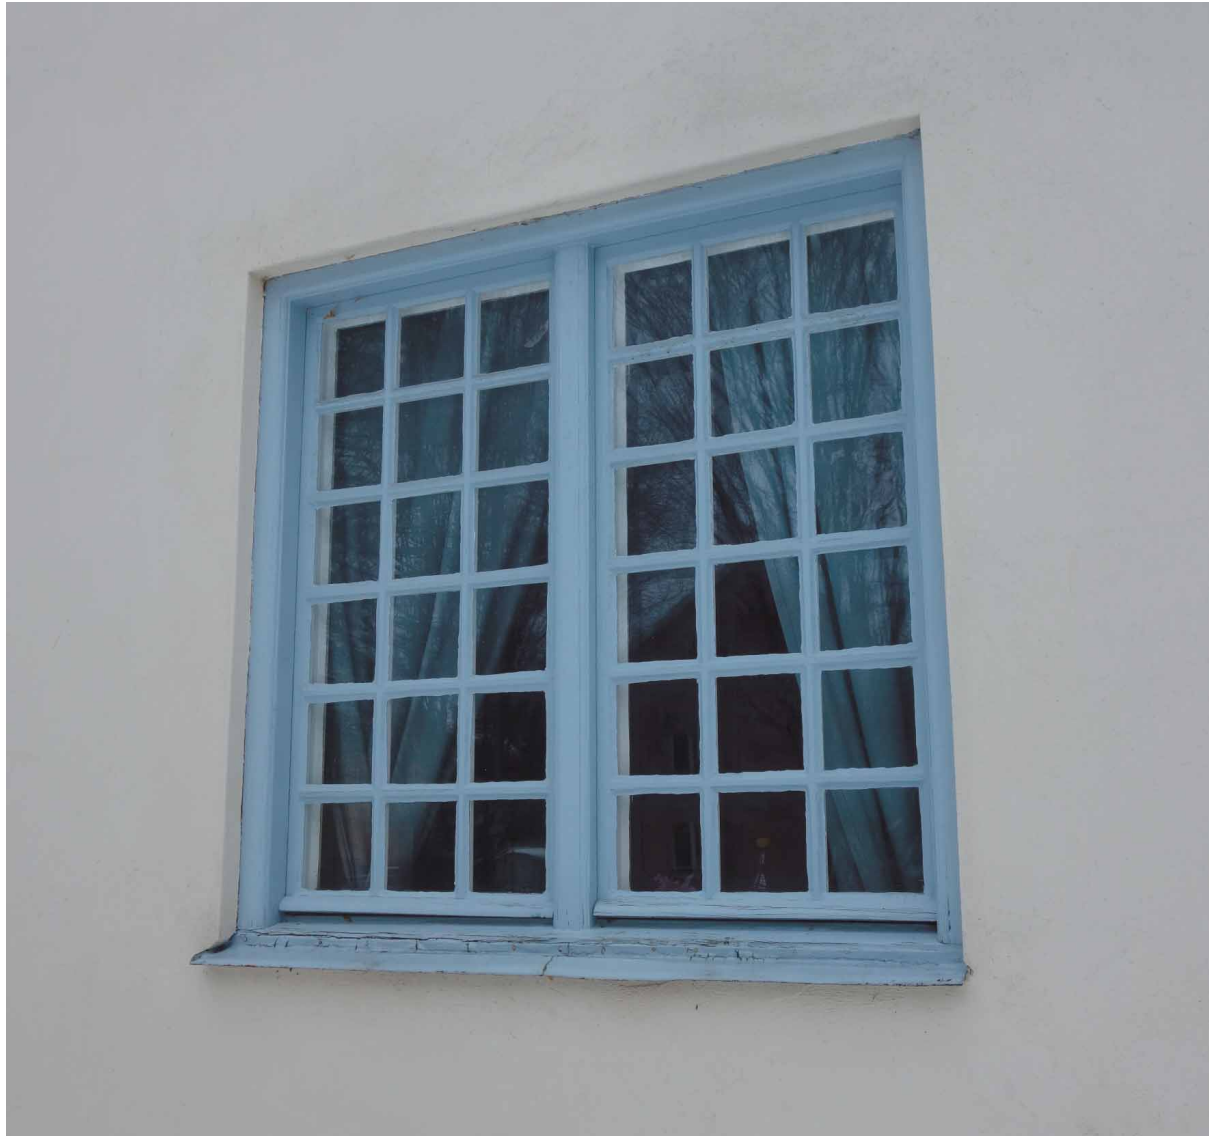
Tvåluftsfönster på gaveln. Fönstrens storlek, indelning, utformning, smäckra dimensioner, glasyta, spröjsning, slaghåll (innåtgående) och material.

Oxöga på vinden, storlek, indelning, utformning, glasyta och spröjsning. (1)

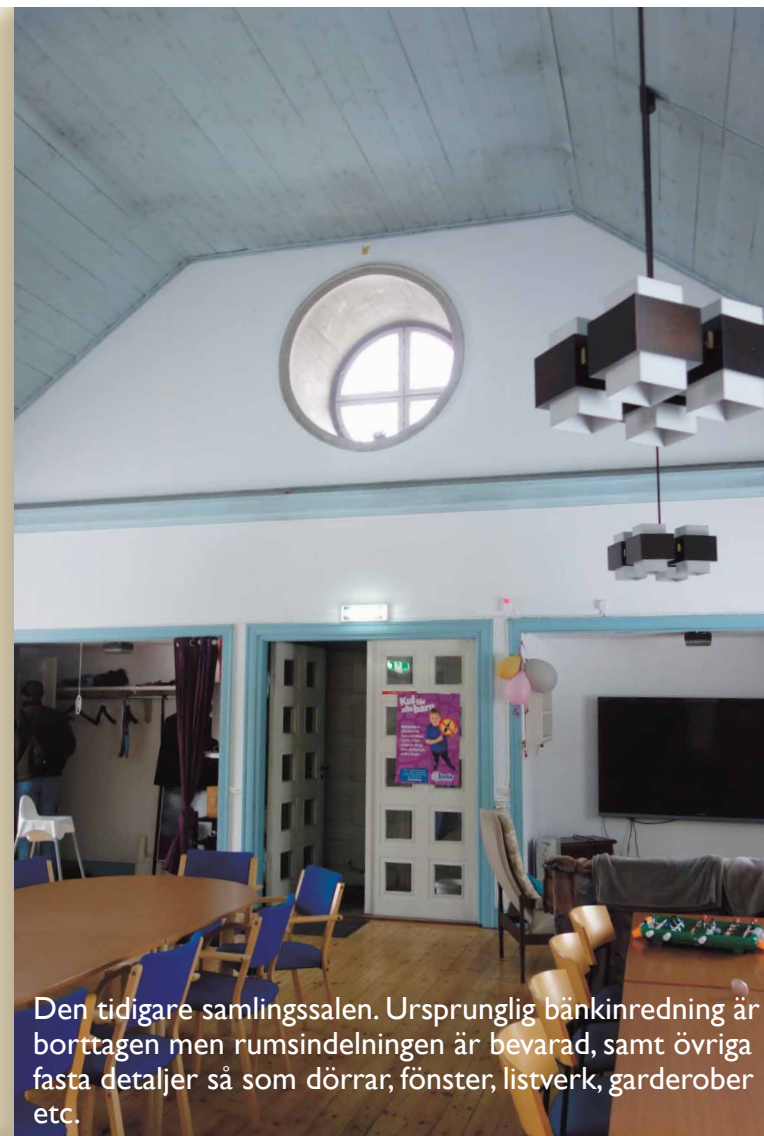
Den tidigare samlingssalen. Ursprunglig bänkinredning är borttagen men rumsindelningen är bevarad, samt övriga fasta detaljer så som dörrar, fönster, listverk, garderober etc.

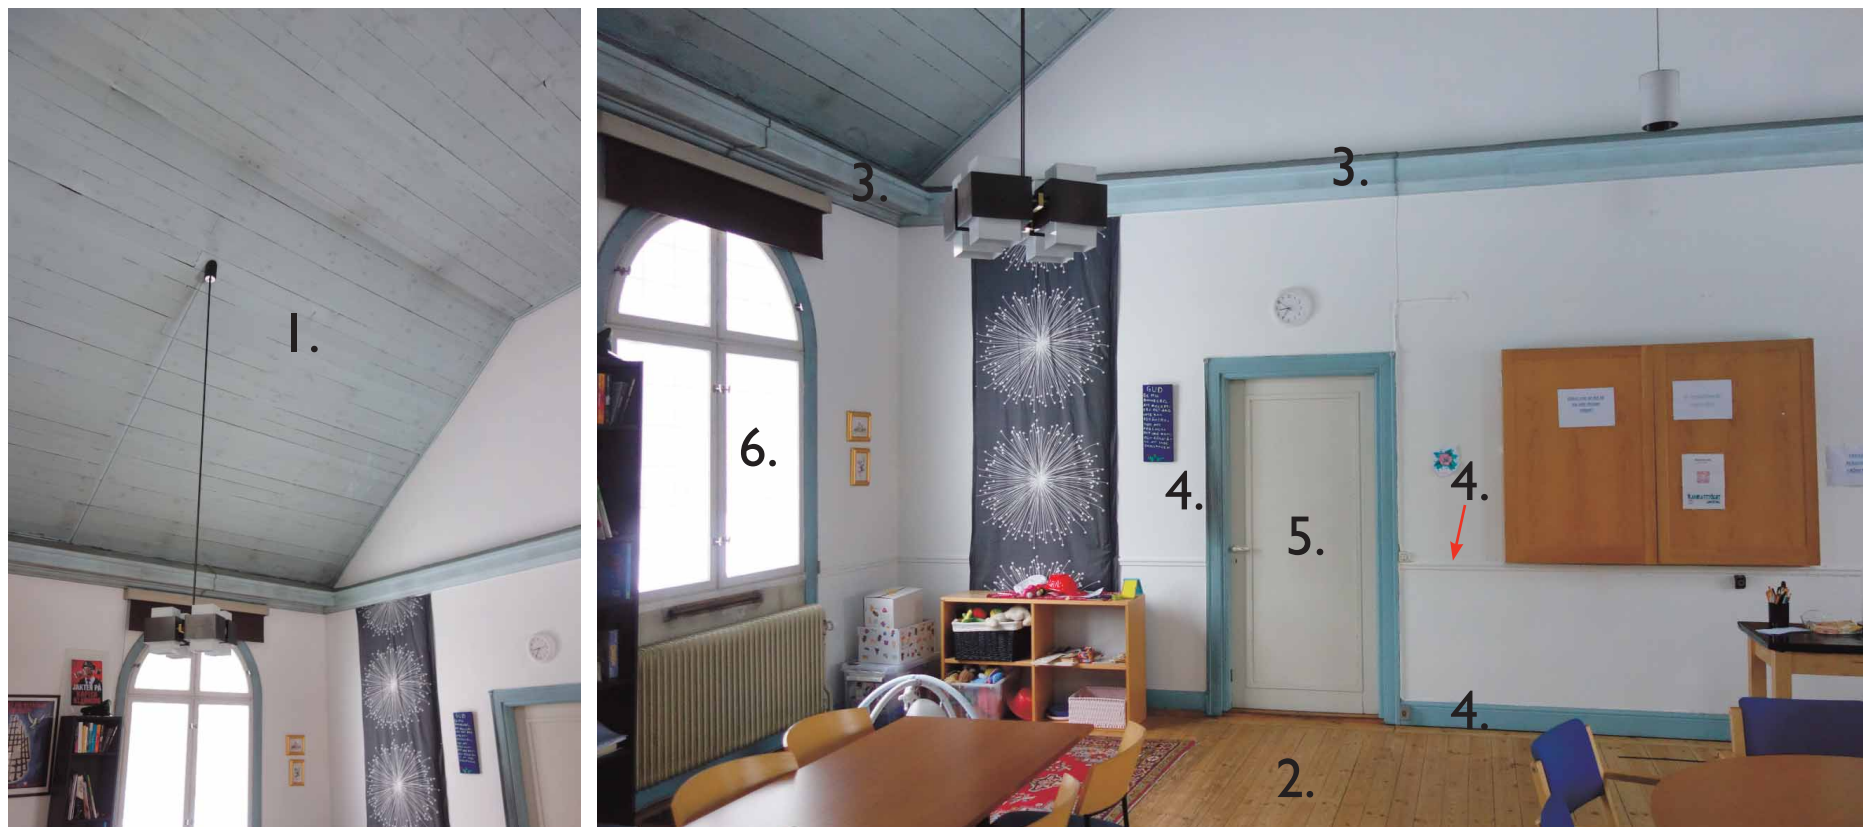
VÄRDEBÄRANDE KARAKTÄRSDRAG BOTTENPLAN

Bräddtak (1)

De höga segmentbågiga fönstren som förekommer i hela bottenplan (3).

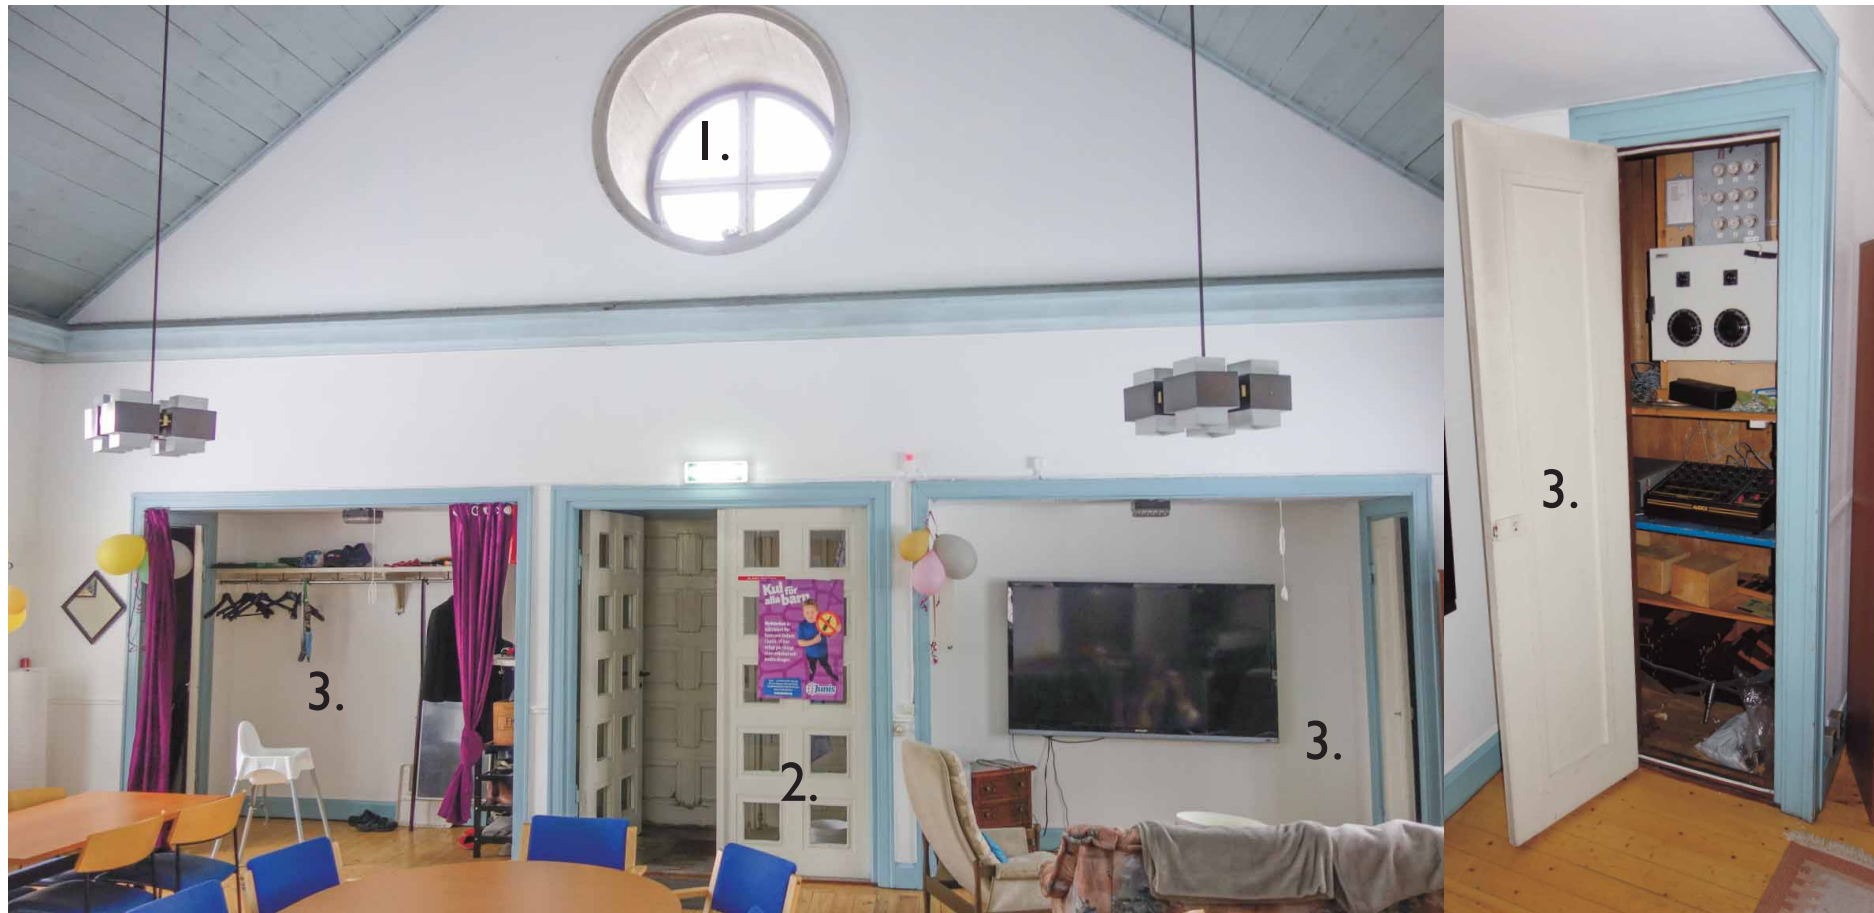
Ursprunglig fast inredning så som avhängningsytor, hyllorna med hängare och väggfasta förråd/garderober (3).

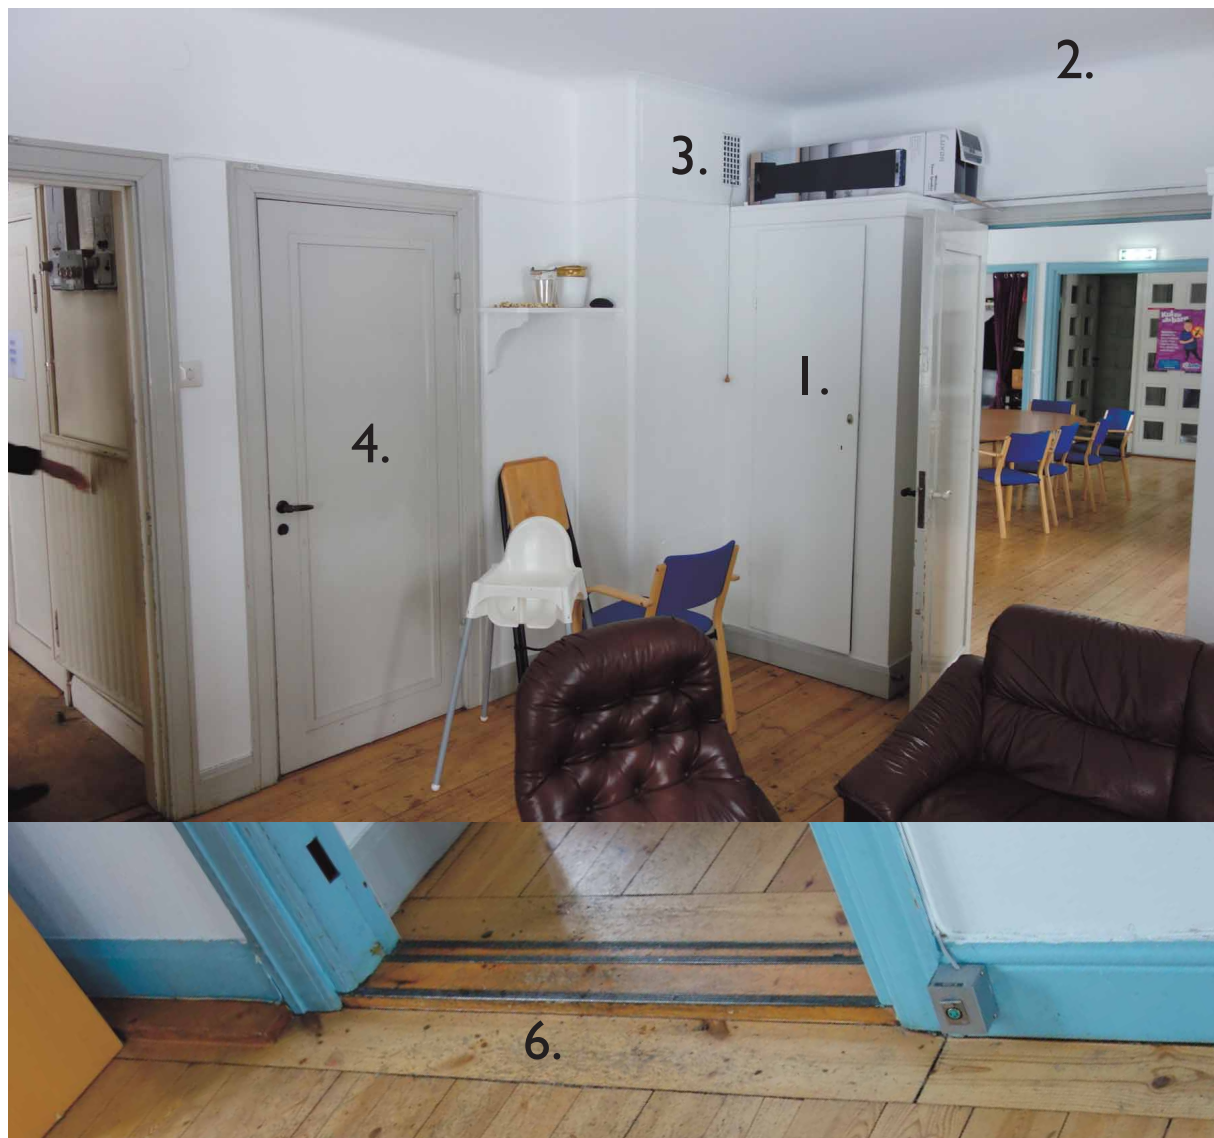
Stålskodda dörrtrösklar (6).

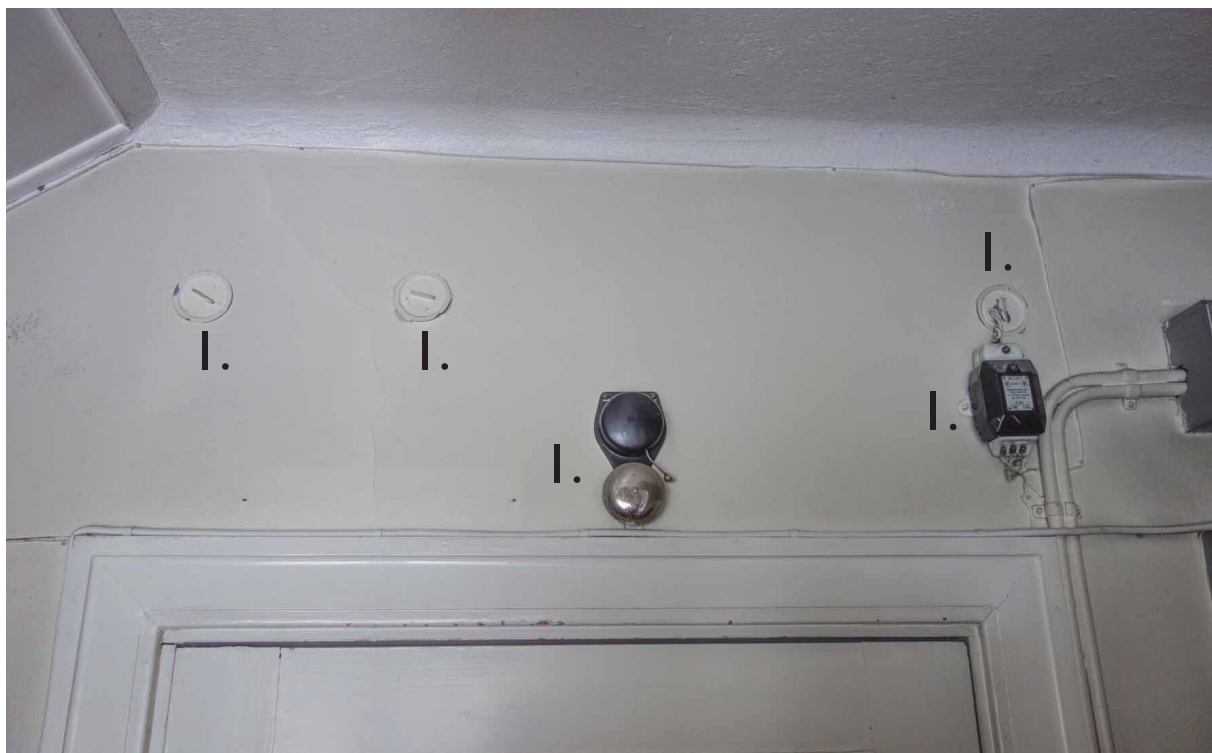
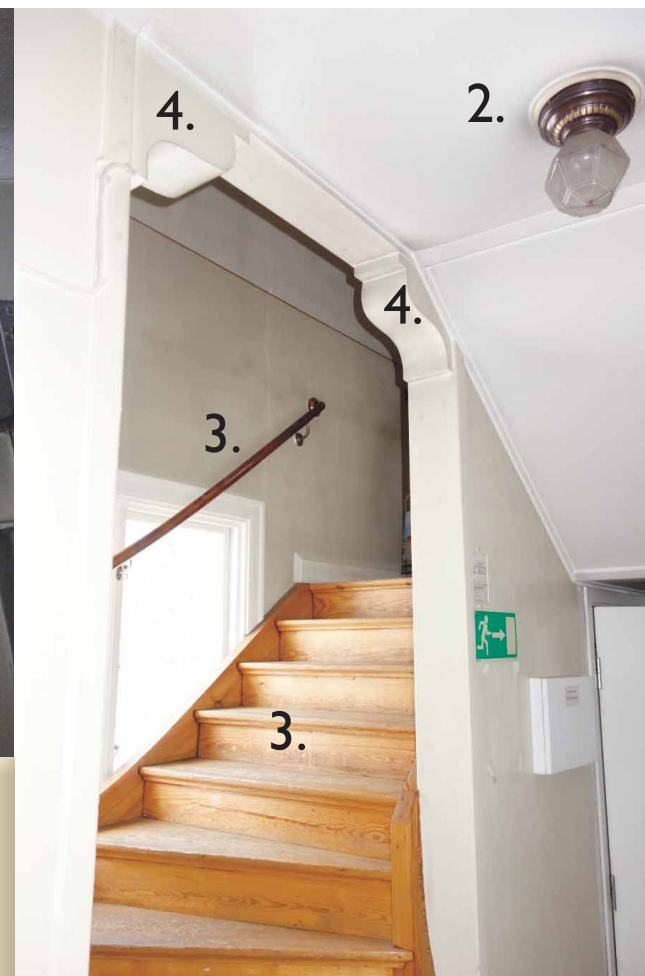
Profilerad, dekorativ konsol i öppning till trappa (4).

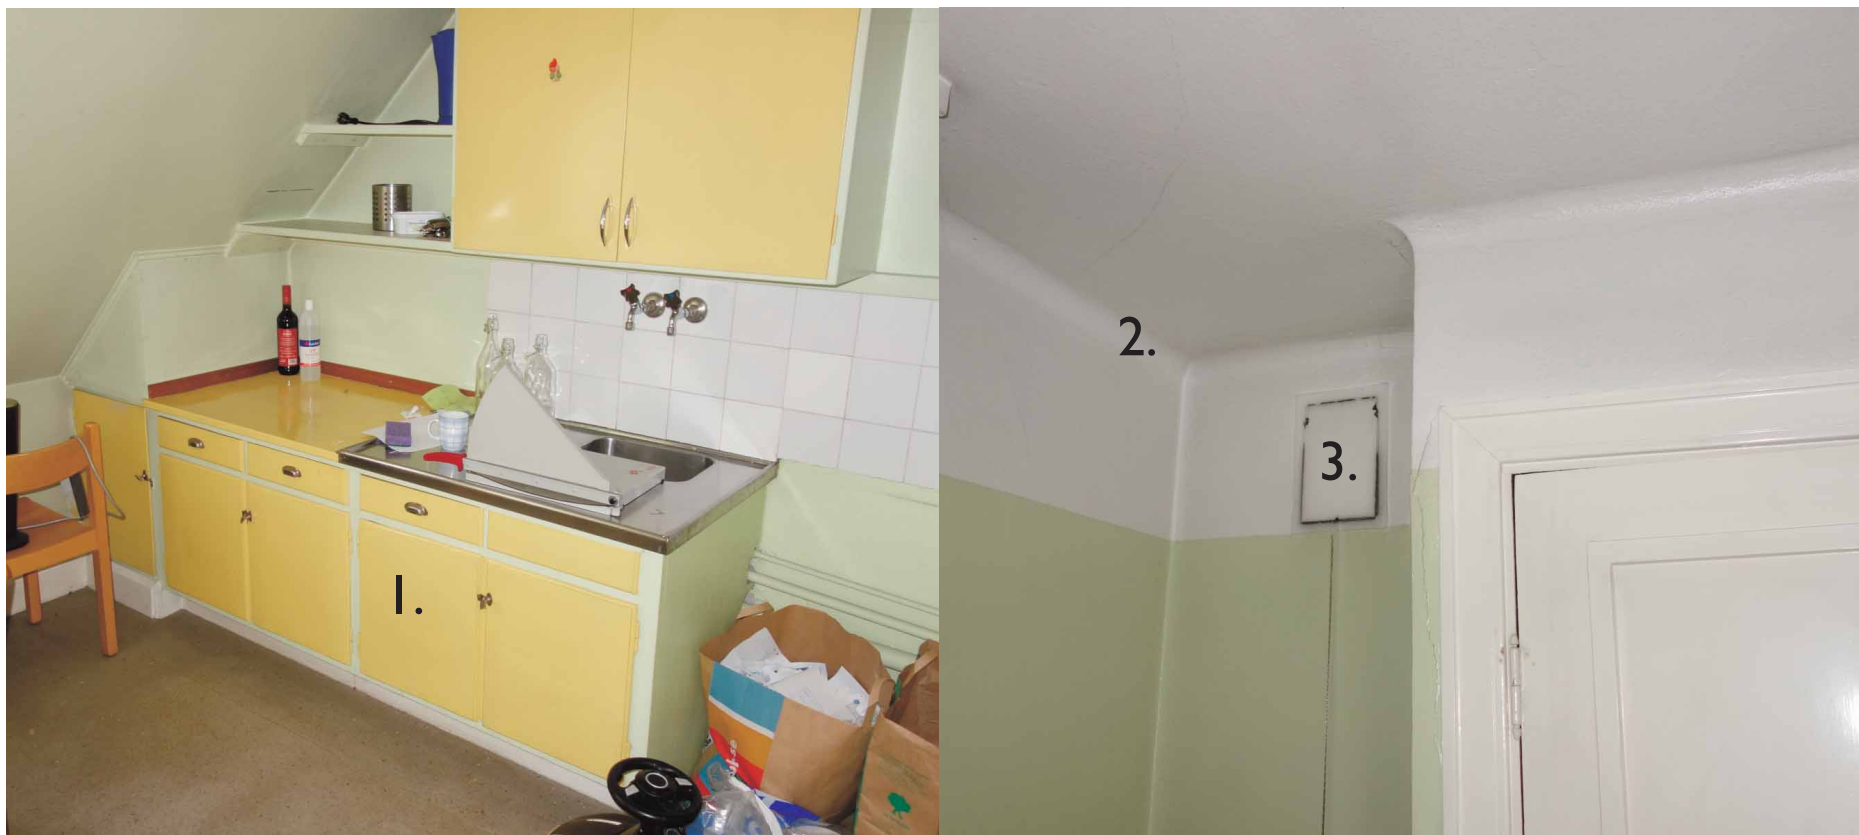
Bevarad äldre ventilationslösning bidrar till byggnadens karaktär och är en god representant för sin tids byggande (3).

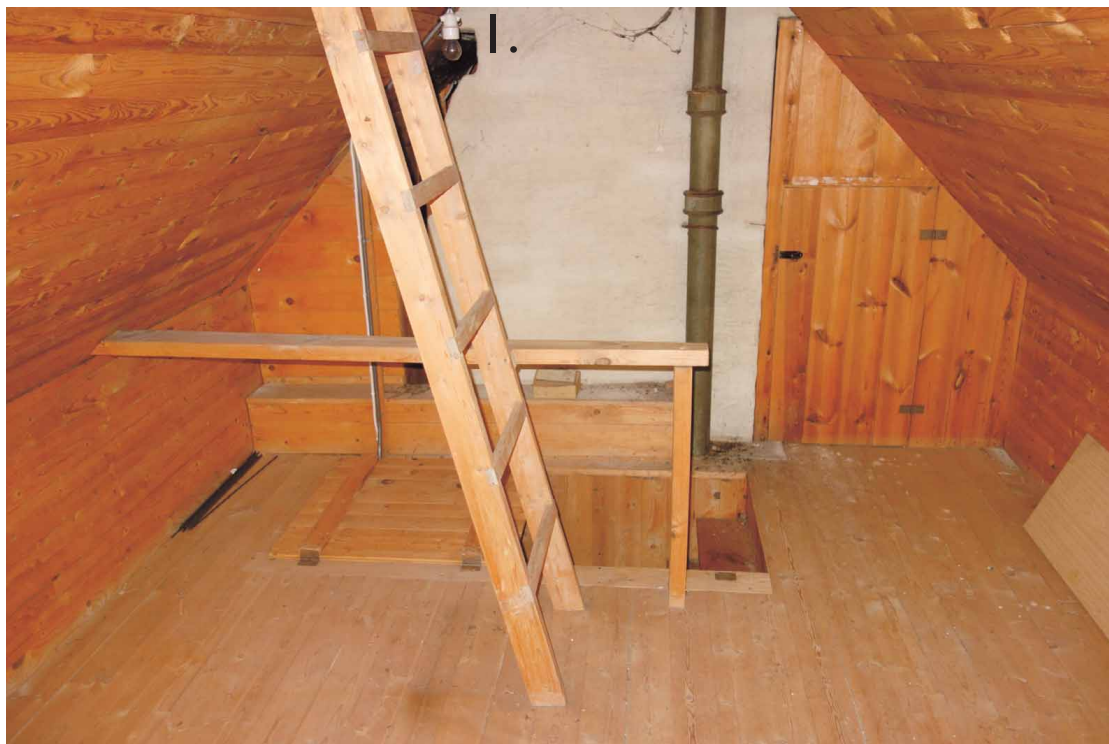
Takstolskonstruktionen över samlingsalen är en typisk kyrk-takstol, sk. sax-stol, men uppförd på ett förenklat sätt på grund av sin småskalighet. Visar på tidens byggande mellan industriella och hantverksmässiga metoder (2).

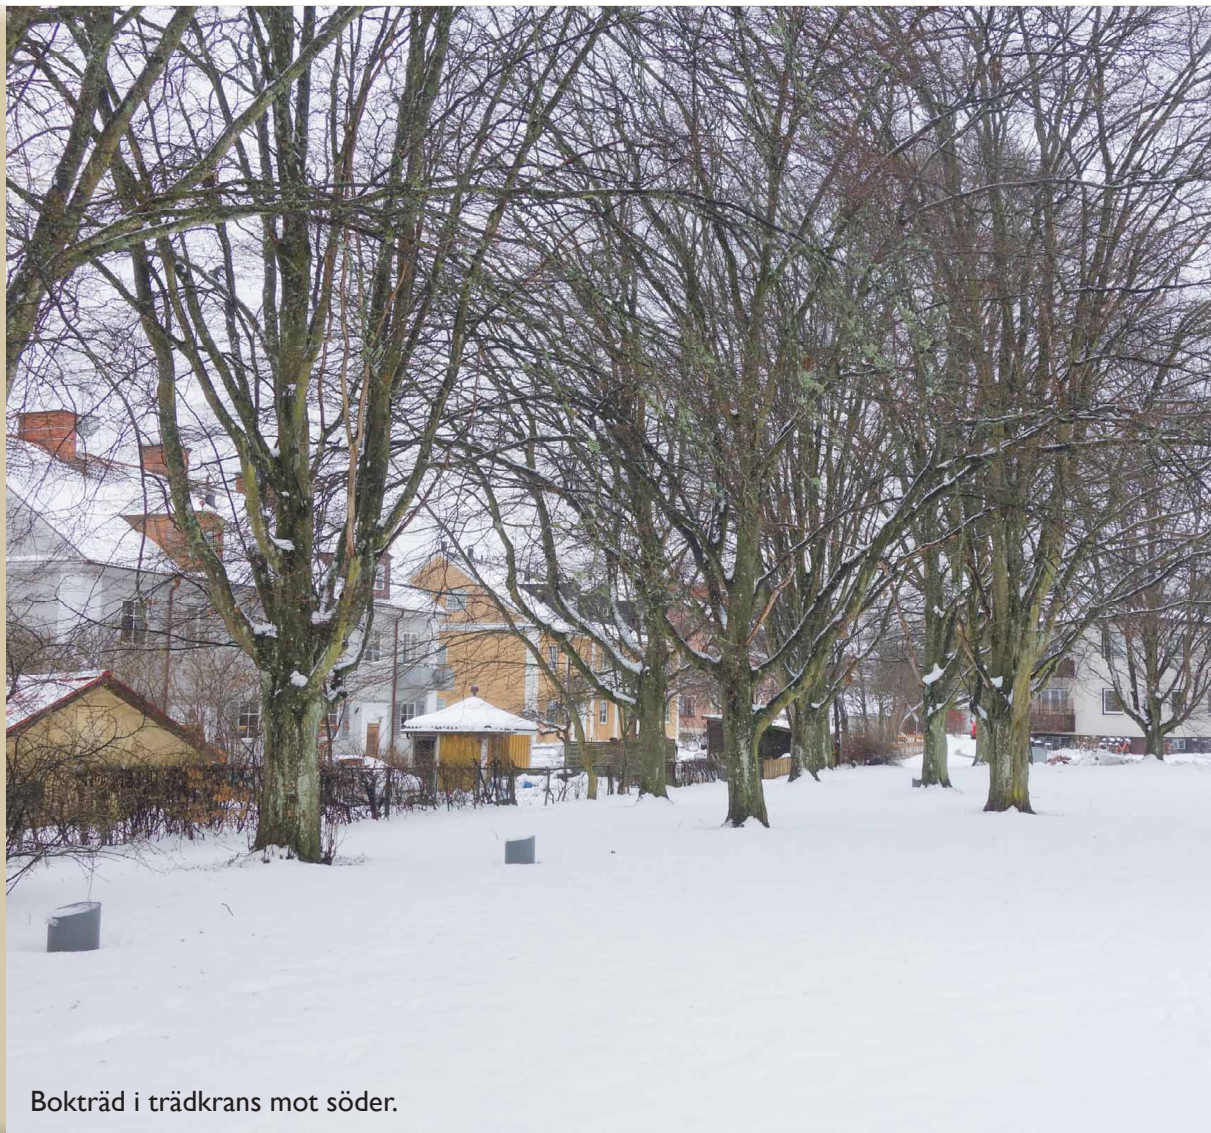
Bokträd i trädkrans mot söder.

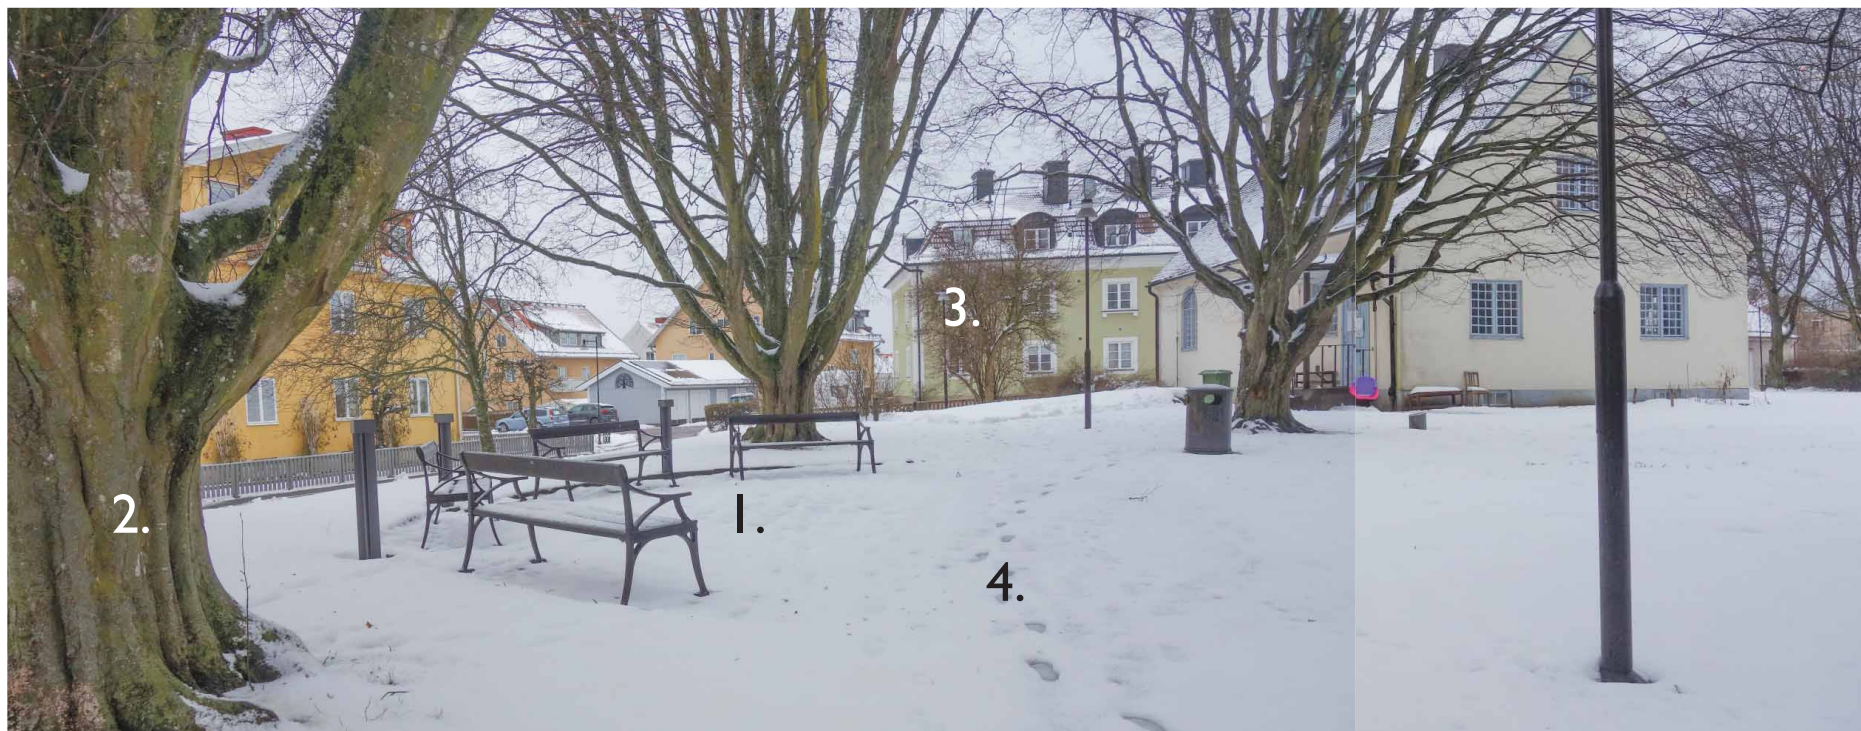
Trädkrans (2)

Gångstråk (4)

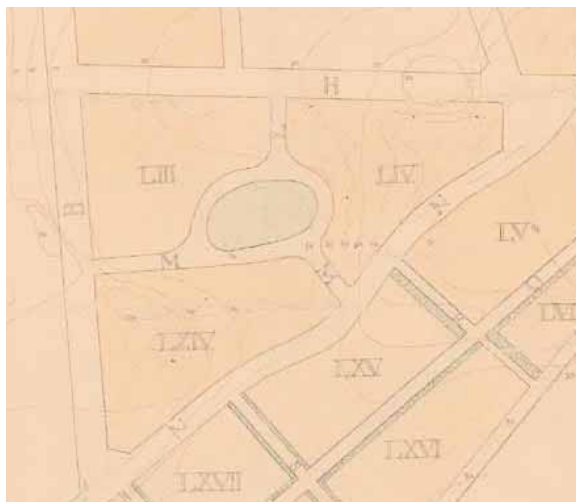
Stadsplan från 1910, utvidgning söder ut. Upprättad av J. B. Carlson. Lantmäteriets kartarkiv.

År 1910 upprättades en ny stadsplan för Linköpings stad söder om Storgatan. Kvartersmarken numrerades och gatunät i den ännu inte bebyggda delen av södra staden lades ut. Bland annat uppritades dragningarna av Tränggatan, Kaserngatan och Hagdalsgatan som utgör området runt Stolplyckeapellet, medan Djurgårdsgatan i söder var en befintlig äldre landsväg mot sydväst. Det triangulära kvarteret planerades med en central park som vid anläggandet kom att kallas "Villaplan". Sannolikt hände mycket lite i denna del av staden förrän en bit in på 1920-talet då en mer detaljerad stadsplan upprättades av Stadsarkitekten Gustaf Linden som var starkt influerad av trädgårdsstadens ideal. Här har mindre flerfamiljshus placerats glest i irreguljära kvarter med stora grönytor och en park mitt i bostadsområdet. Även kapellet kan anas i parken där denna placerats ut efter ett äldre förslag. Bostadshusen längs Djurgårdsgatan uppfördes delvis redan under 1910-tal, men resterande kvartersmark längs Tränggatan bebyggdes först under 1930-talet och framåt. På kartmaterial från slutet av 1920-talet syns Villaplan som en ordnad park med gångstråk och en större anlagd yta mitt i parken, fotografier antyder dock att denna anläggning fortfarande var ganska rudimentär år 1930.

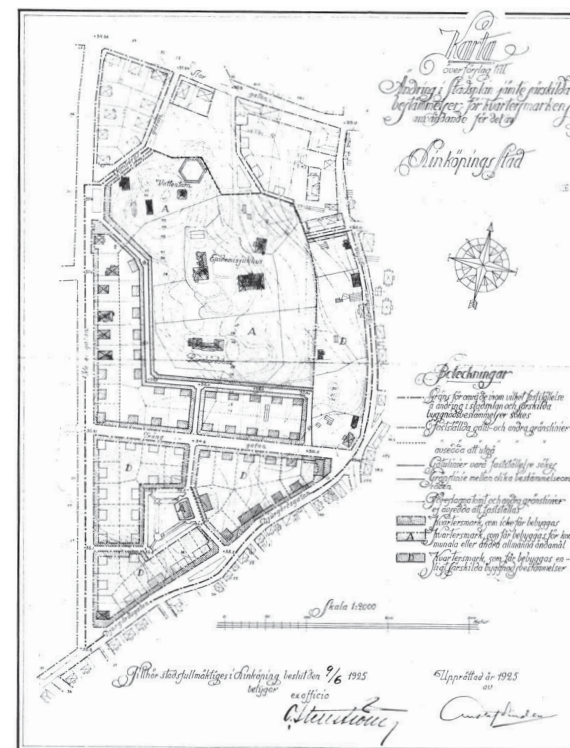
Gustaf Lindens stadsplan över området från 1925. Här syns Villaplan som en planerad park. Linköpings kommun.
