EREMITEN I KULTURMILJÖUTREDNING

Kulturmiljöutredning inför
detaljplan för Eremiten 1

Linköping kommun

2024-05-03

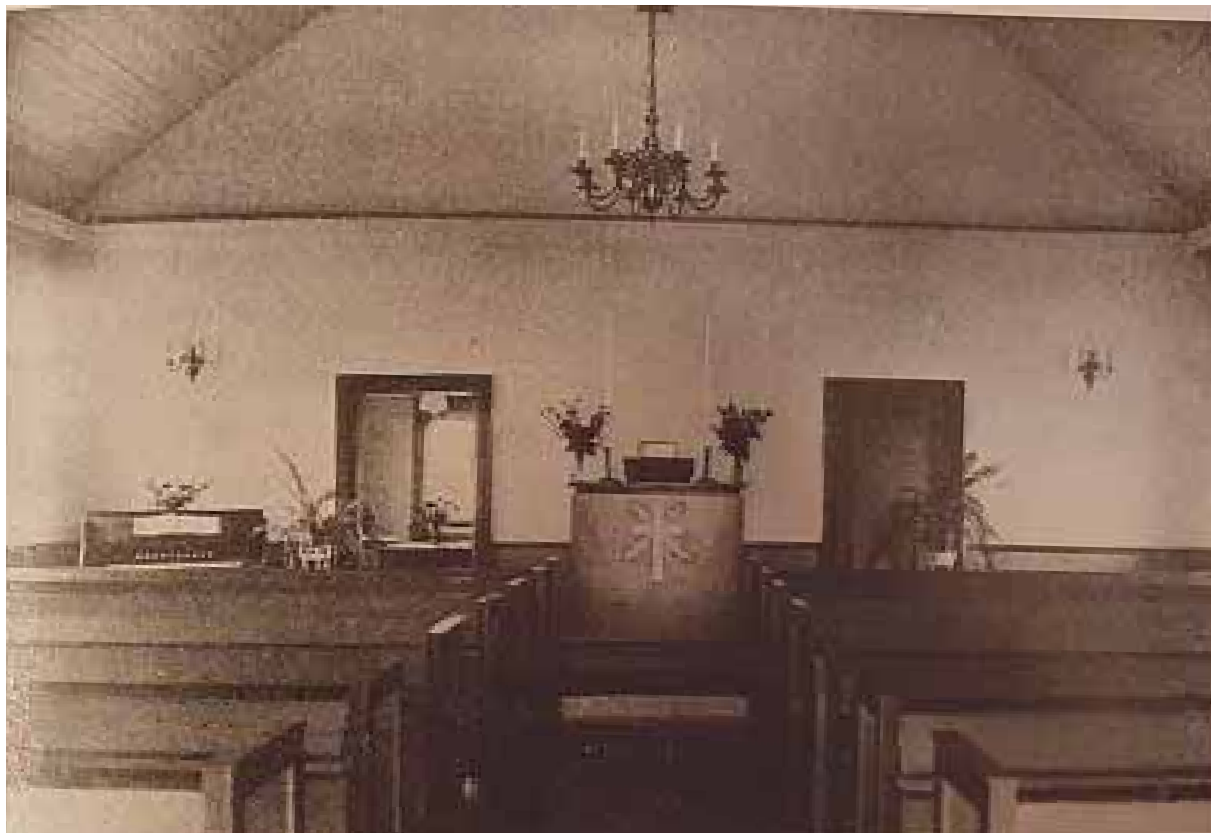
Fotografi av kapellets interiör från färdigställandet 1931. Här kan man avläsa vissa detaljer av interiören och även färgsättningen till viss del. Den kyrkbänksliknande inredningen och predikstolsliknande talarstolen var starkt dominerande inslag i den stora samlingsalen, Linköpings domkyrkoförsamling.

Byggnaden fick en utpräglat nyklassicistisk utformning som i sin enkelhet är tydligt anpassat till det närliggande prästänkehemmet. Även de senare tillkomna bostadshusen i området har anpassats till områdeskaraktären och hade, åtminstone vid uppförandet, en enkel klassicistisk utformning som gränsade mot modernismen. Kapellet ursprungliga interiörer gick i brunt och sannolikt förekom mycket ådringsmålningar.

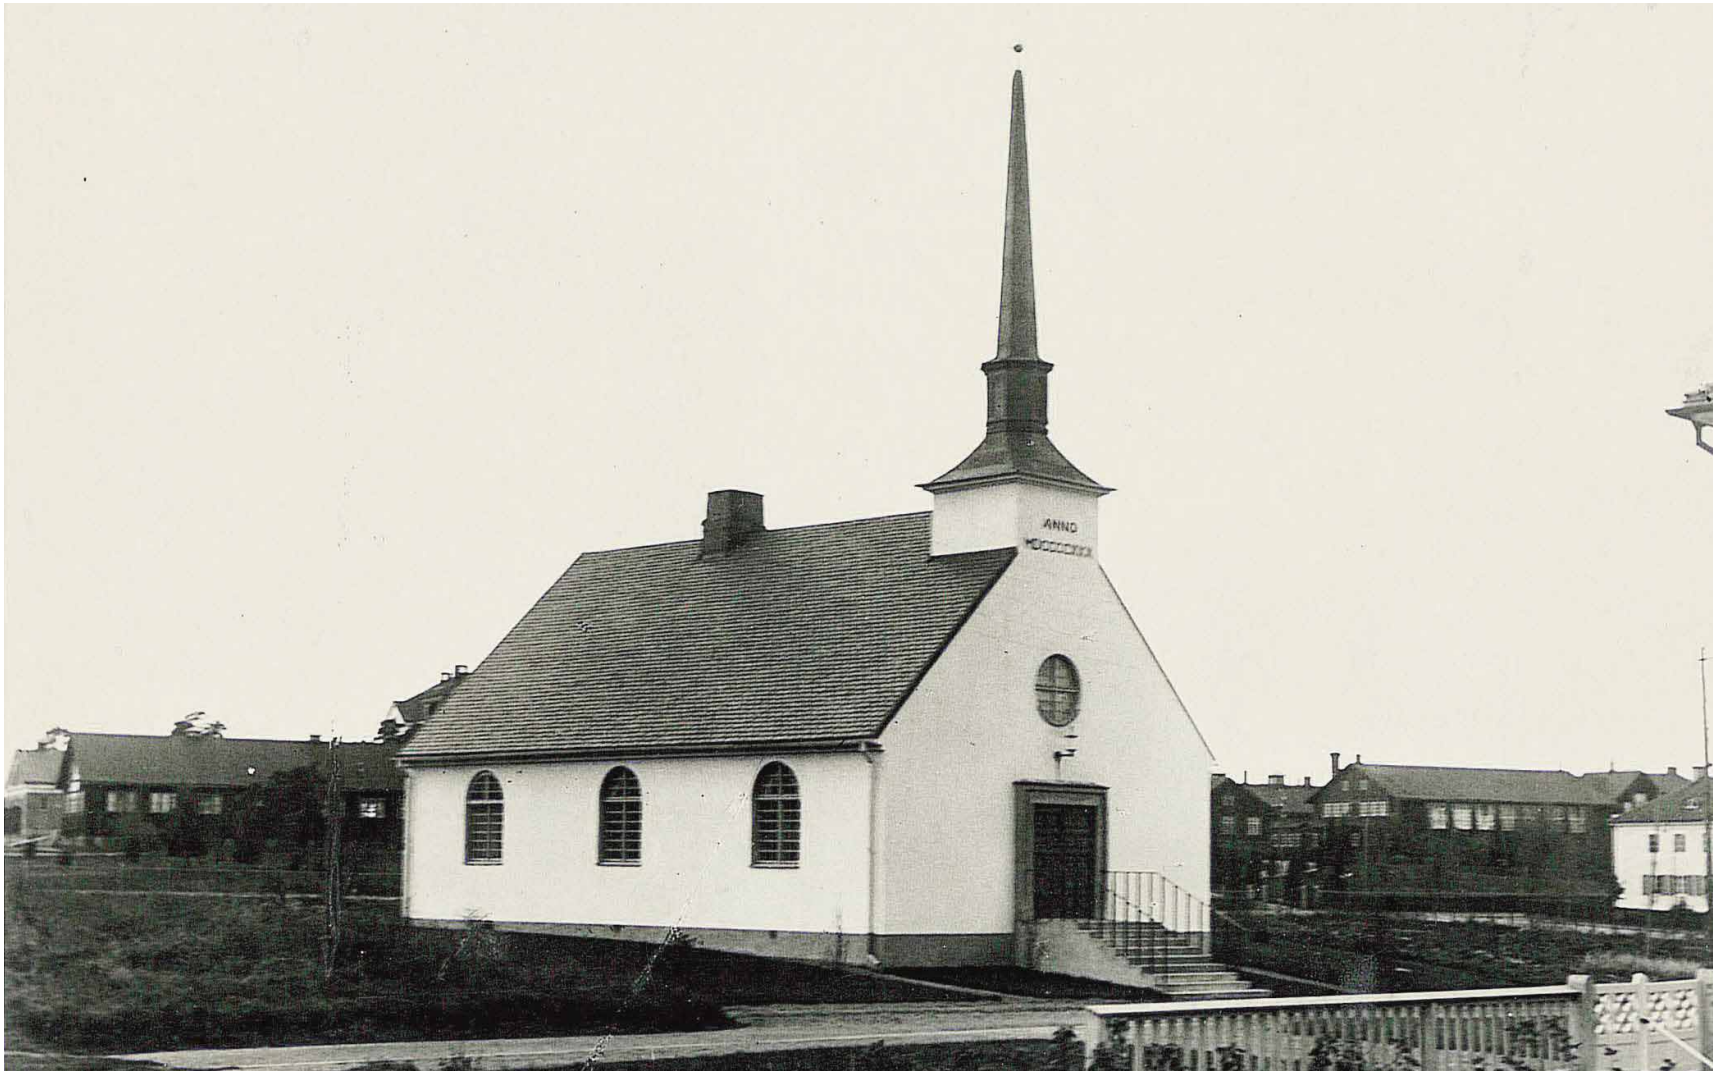
Foto av kapellet år 1932, strax efter uppförandet. I bakgrunden syns regementet T I:s byggnader vilket visar på att varken park eller bebyggelse runt om var uppförd i samband med att kapellet byggdes, Östergötlands museum.

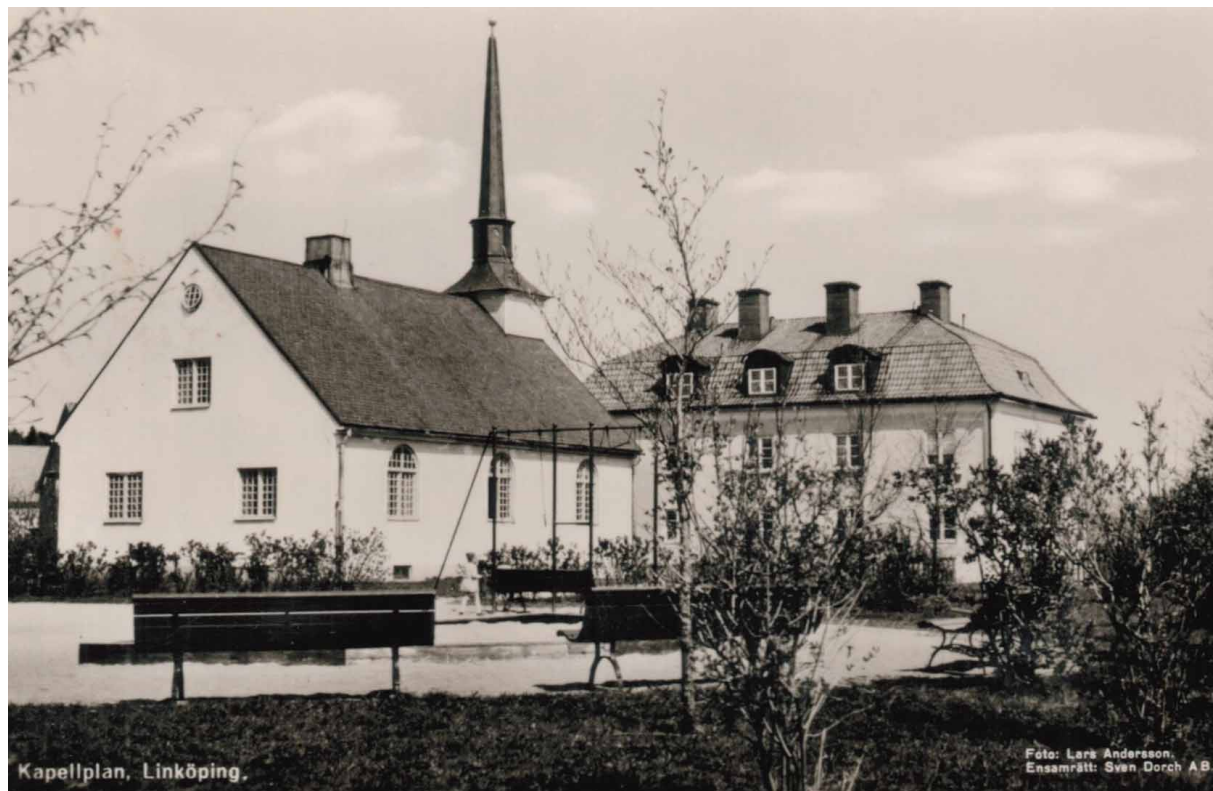
Kapellplan omkring 1950. Här syns kapellet, prästänkehemmet i bakgrunden samt parken i förgrunden. Bland annat kan man skönja rosenbuskar mellan kapell och parken samt trädkransen av bokar i förgrunden. Träden är ännu mycket små. Den anlagda parken verkar innehålla sandlåda, gungor och parkbänkar, Digitalt museum.

En ritning från 1950-talet visar tydligt parkens utformning, en större lektyta fanns inom en halvcirkelformad yta i den södra delen av parken, här fanns sandlådor och gungor. Mot norr fanns en halvcirkelformad sittyta och mellan dessa två

platser fanns gångstråk och buskodlingar med en större central struktur som skulle kunna vara en plaskdamm, men detta har ej gått att fastslå.

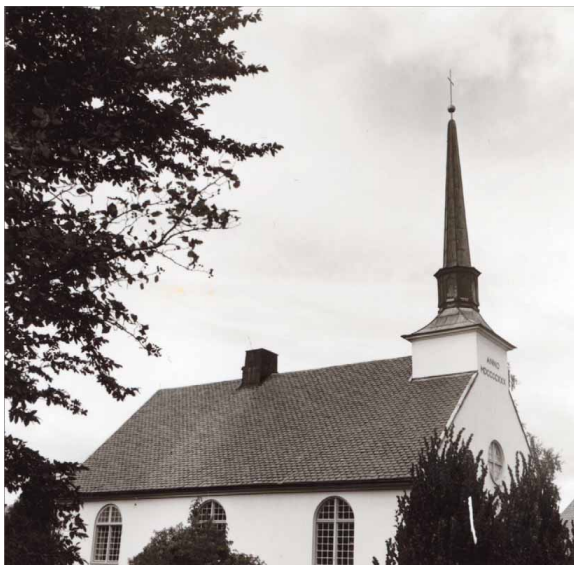
Foto av Kapellet 1969. I förgrund till höger syns pyramidformiga almar, nere till vänster syns rosenbuskar och uppe till vänster ett av bokträden som omger parken.

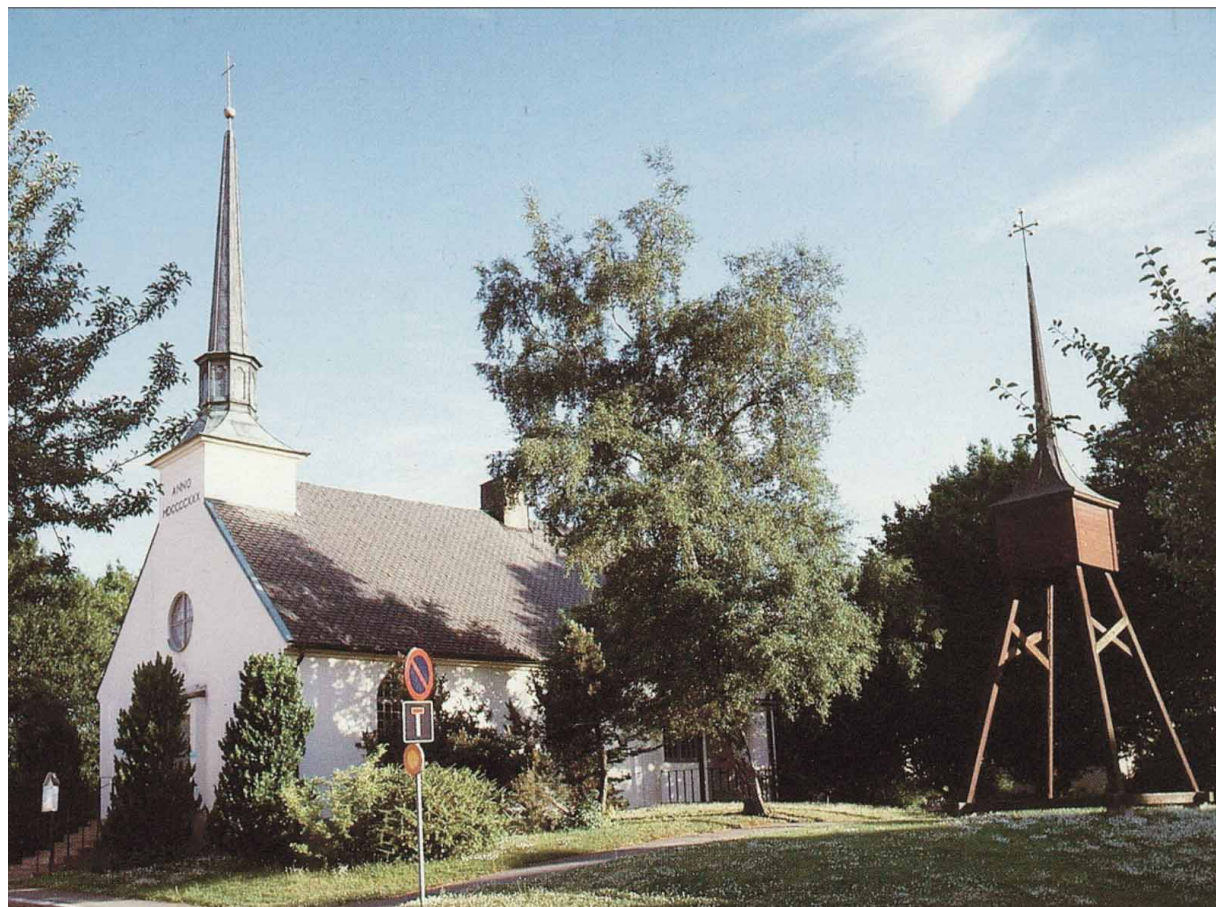
Kapellet med klockstapel från 1981. Här syns växtligheten väl uppväxt men i flera fall densamma som på fotografi från 1930-tal. Pyramidformiga almar, buskage med både inslag av löv och barr närmast kapellet samt den stora björken, Digital museum.

I norra delen av kapellplan uppfördes en klockstapel år 1981, av någon anledning blev inte denna långlivad och togs ned omkring år 2000. Ett syrénbuskage står på den plats där klockstapeln tidigare stod, detta inslag bedöms således vara ett sentida inslag i miljön.
