Skötselplan för Stångån genom Linköping mellan Slattefors och Roxen

Förslag till åtgärder för att bevara åns
naturvärden vid genomförande av
stadens utvecklingsplaner

2013 05 22

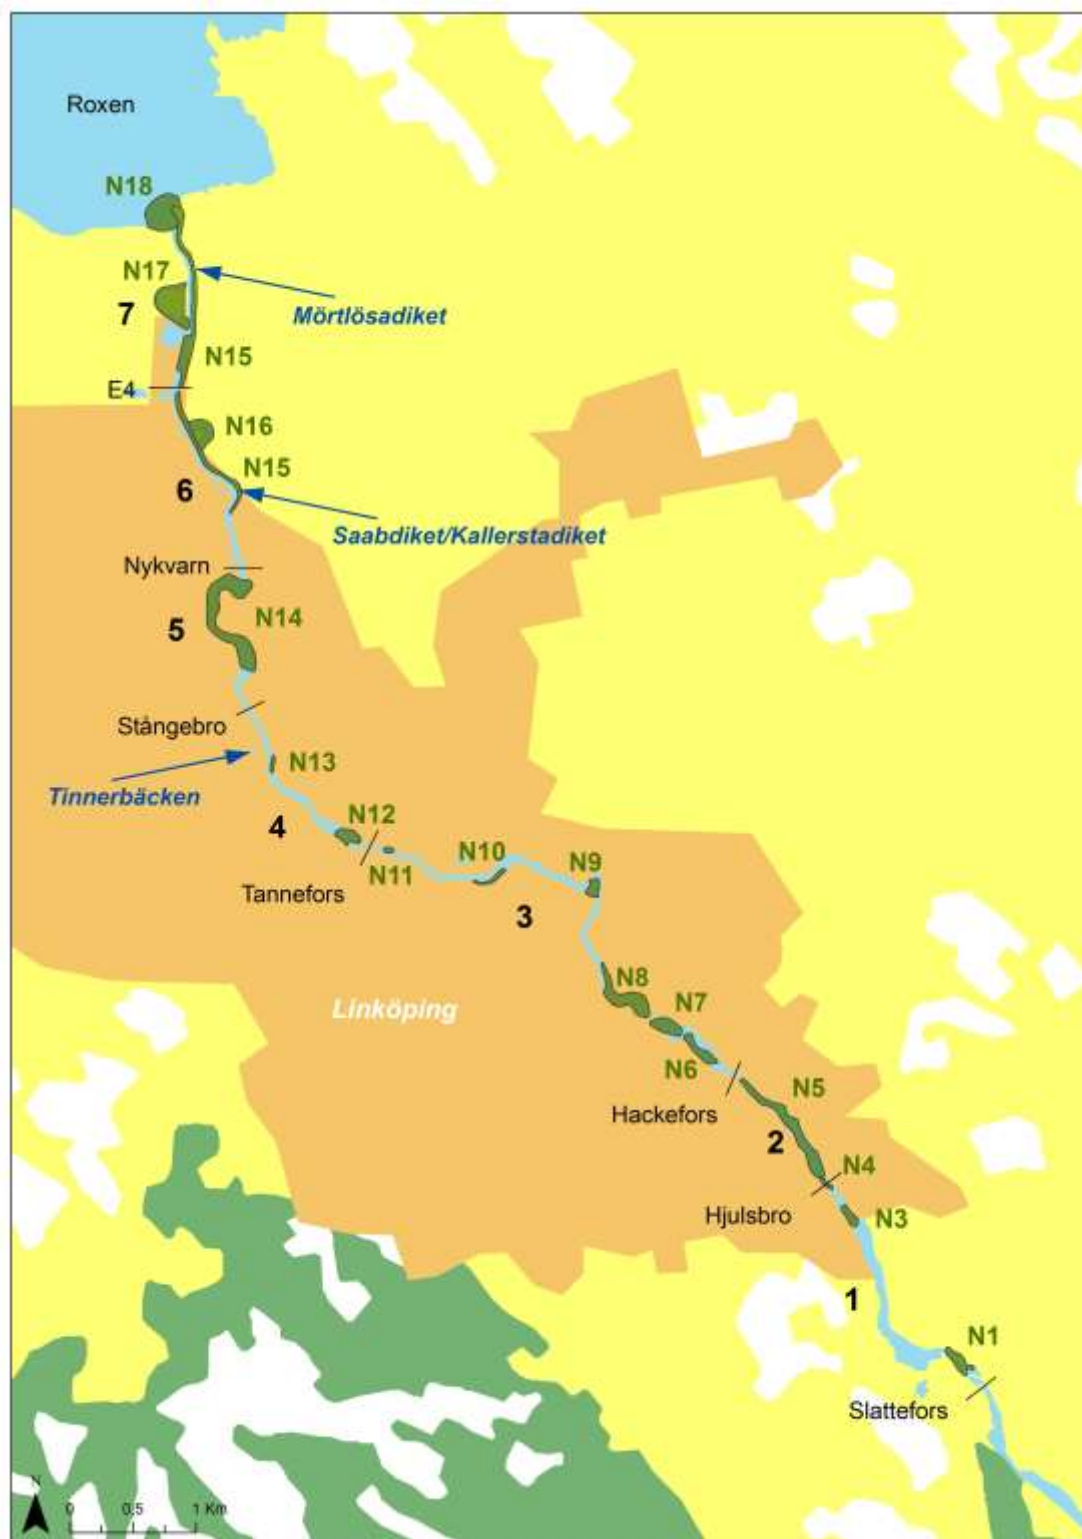
Figur 1. Översikt över områden med höga limniska värden. Numreringen för områdena (N1-18) redovisas även i tabell 1 och i rapportens områdesbeskrivningar. Delsträckornas numrering (1-7) visas i svart.

Tabell 1. Sammanställning över de områden som bedöms ha särskilt höga naturvärden. "Sträcka" anger vilken av delsträckorna enligt figur 1 området är beläget i. Områdets nummer (Nr) refererar till numreringen i figur 1.

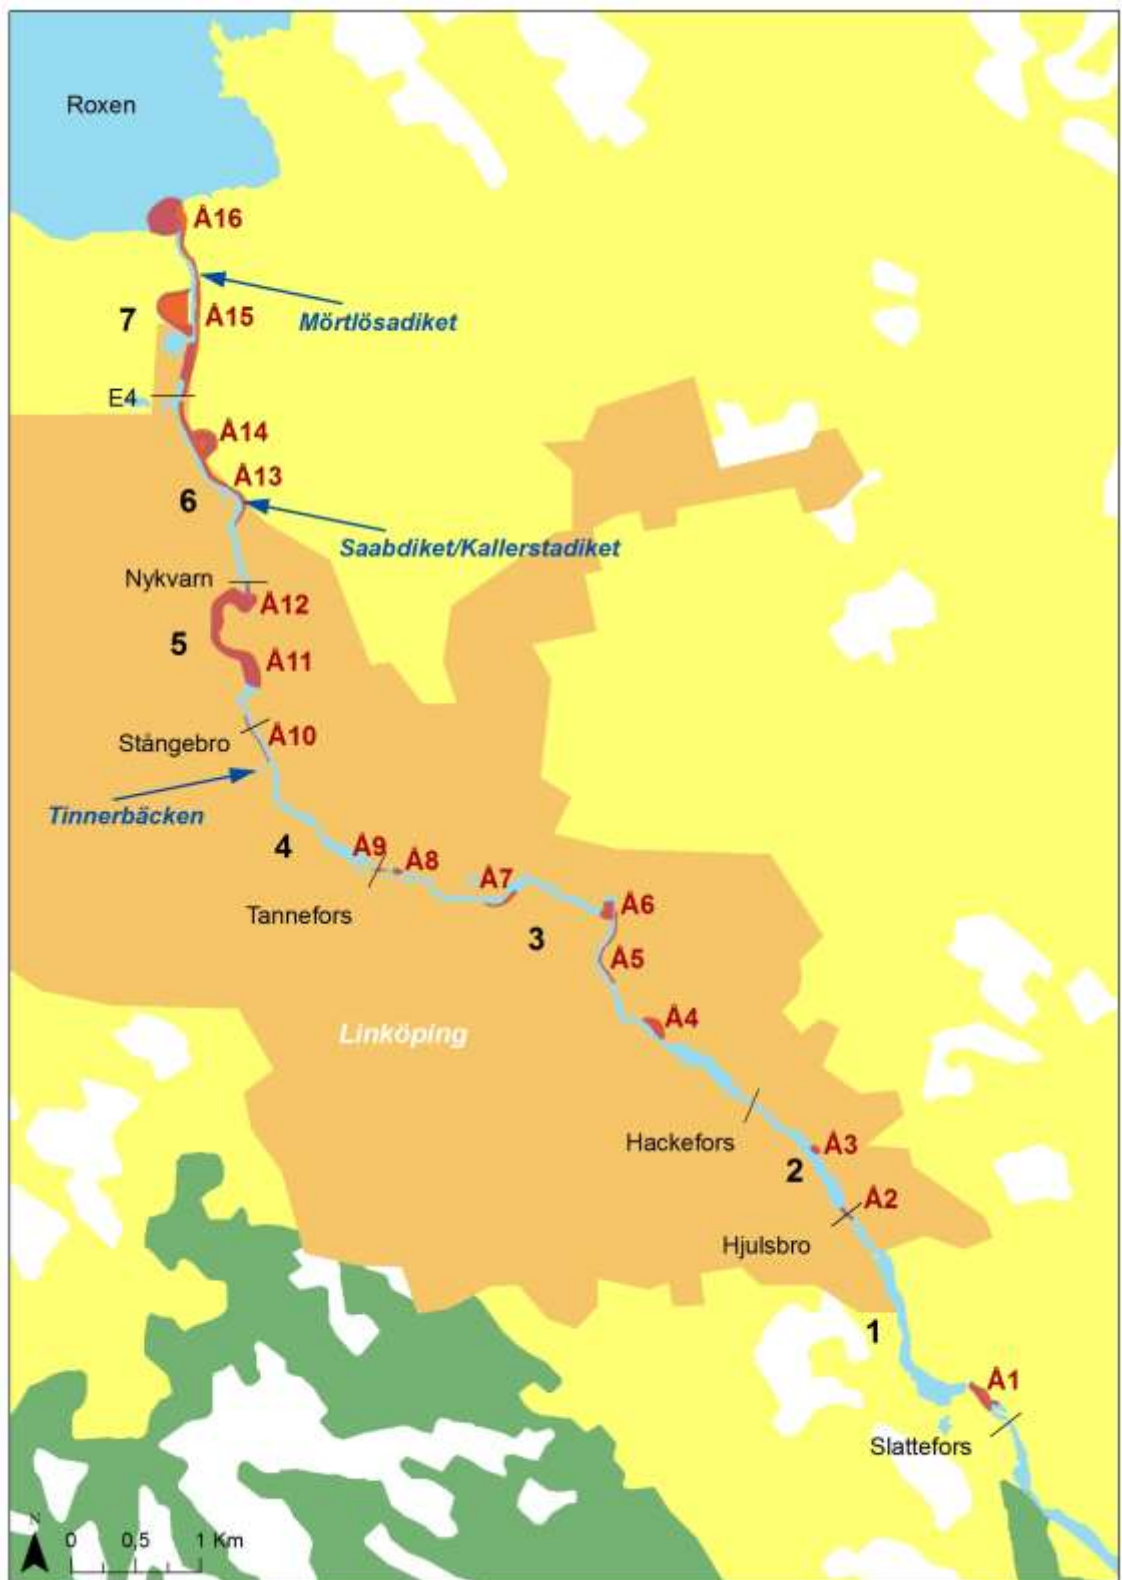
Figur 2. Översikt över samtliga åtgärdsområden. Numreringen för åtgärdsområdena (Å1-16) visas i röd text på östra sidan om Stångån. Delsträckornas numrering (1-7) visas i svart på västra sidan om ån.

Tabell 2. Föreslagna åtgärder med nummer enligt karta i figur 2. För generella åtgärder saknas lokalhänvisning. "Prio" anger åtgärdernas prioritet där 1 utgör högsta prioritet och 3 lägsta.

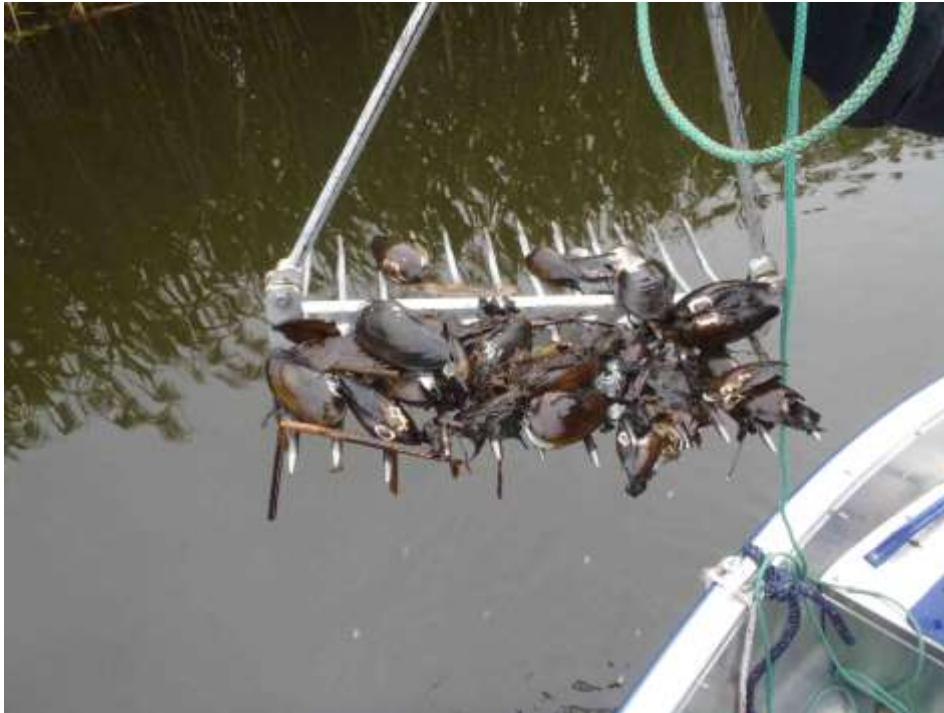
Figur 3. Med en så kallad lutherräfsa undersöktes förekomsten av musslor i de lokaler som inte snorkelinventerades.

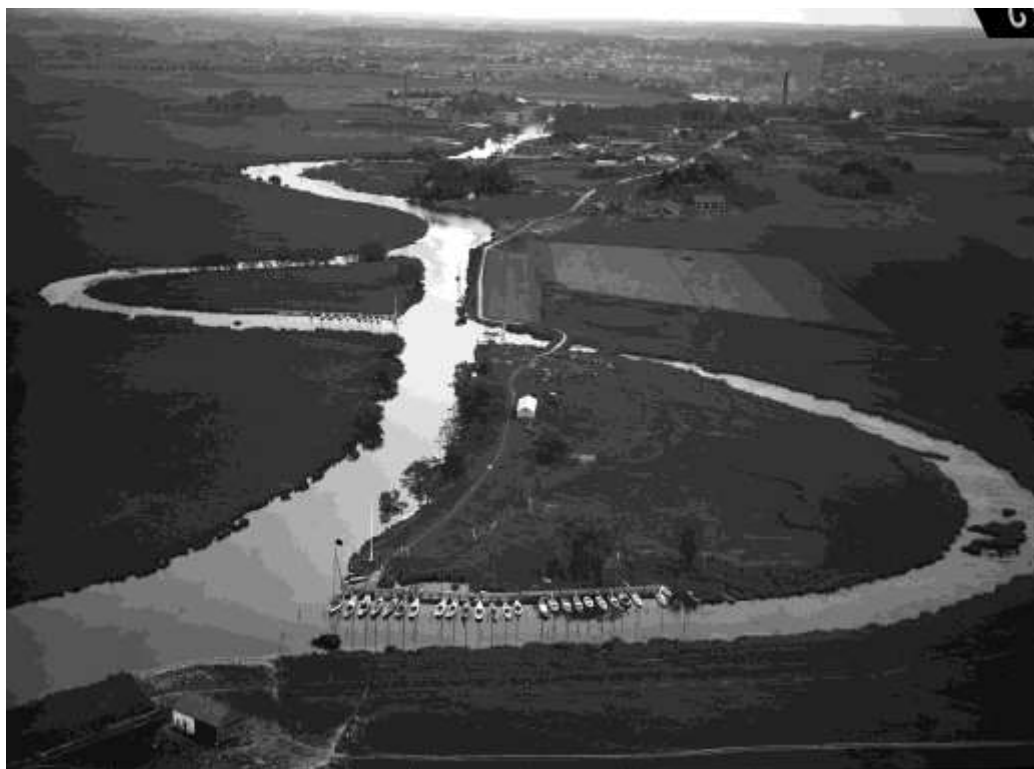
Figur 4. Foto från 1929 taget i sydlig riktning ungefär från platsen för Stångåns nuvarande korsning med E4. Meanderbågen i förgrunden är numera till stor del igenfylld. Meanderbågen till vänster om den redan då kanaliserade fåran beskrivs i föreliggande rapport som område N16 och omfattas av åtgärdsförslag Å14. Foto: Oscar Bladh, ©Nordiska museet.

I ett naturtillstånd skulle åfåran sannolikt vara meandrande i sträckor med liten lutning. Det skulle finnas gott om översvämningsområden, liksom rikligt bevuxna korvsjöar för fågel, fisk och andra djur att bo och reproducera sig i. Stränderna skulle på många ställen utgöras av en mosaik av trädbevuxna kantzoner och öppen våtmark i ett svämplan som årligen översvämmas och på längre sikt ändrar riktning. Genom återkommande översvämningsområden skulle ån sannolikt vara näringsrik, men inte övergödd. Figur 4 exemplifierar hur Stångån i omgångar kanaliseras.

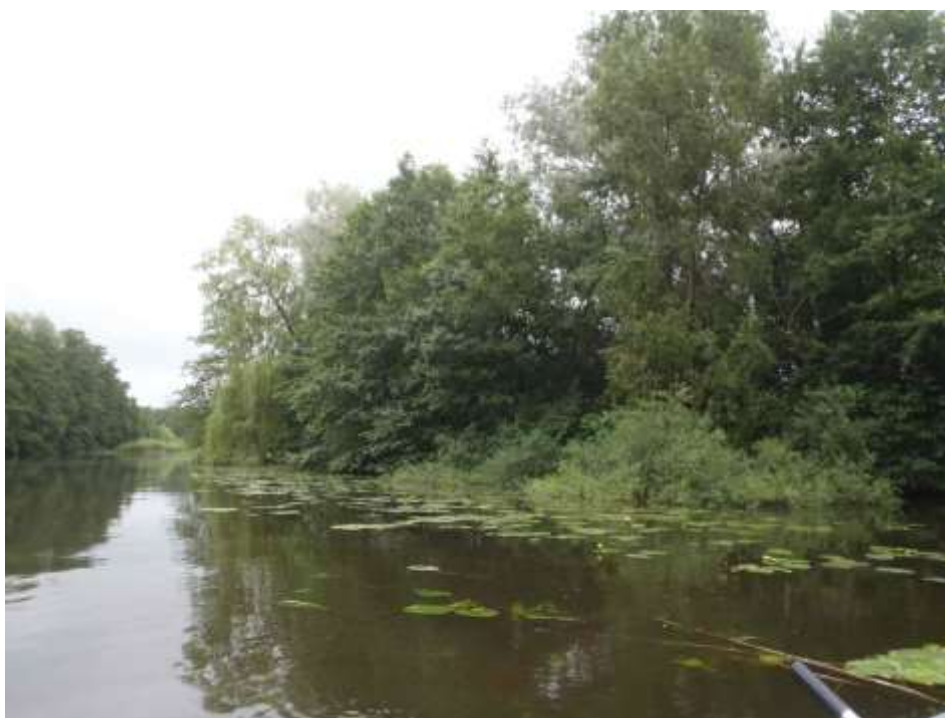
Figur 8. *Träd fyller avgörande funktioner för det biologiska livet i vattendrag. Temperaturen och ljuset påverkas genom beskuggning, löv bidrar med näring för botten djur medan rötter, grenar och stammar ger gömsle samt ökad yta att leva och föröka sig på.*

föda för fisk. Träden ger även beskuggning (figur 8) och sänker temperaturen vilket är en förutsättning för många fiskarter under sommarhalvåret. I vattendrag som går genom jordbrukslandskap och uträtats och fördjupats, liksom merparten av Stångån, är bottenarna relativt ensartade. De saknar i regel större block och strukturer som skapar livsutrymme, variation i strömhastighet och sedimentationsförhållanden. Sammantaget bidrar block och andra ojämnheter, som död ved, till en större habitatyta, flera typer av bottenar och strömförhållanden för fisk, botten djur, alger och växter. Träd, både levande och döda bidrar till att uppfylla dessa funktioner i denna typ av vattendrag. Trädbevuxna stränder utgör också viktiga spridningskorridorer för fågel, fladdermöss, utter, bäver och även rent terrestra däggdjur som räv och vessla.

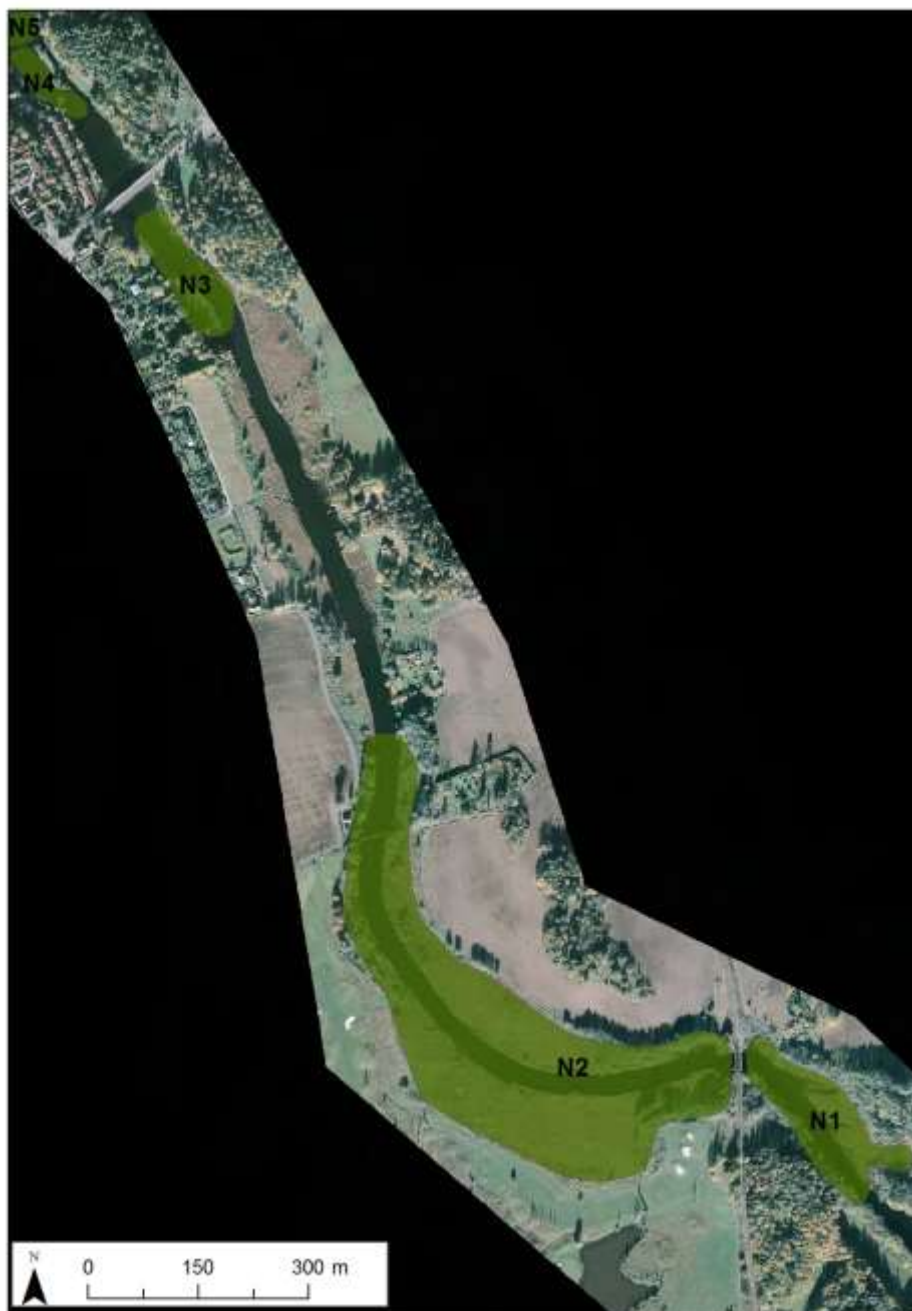
Figur 10. Värdefulla naturområden, N1-N4, längs sträckan Slattefors sluss - Hjulsbro sluss.

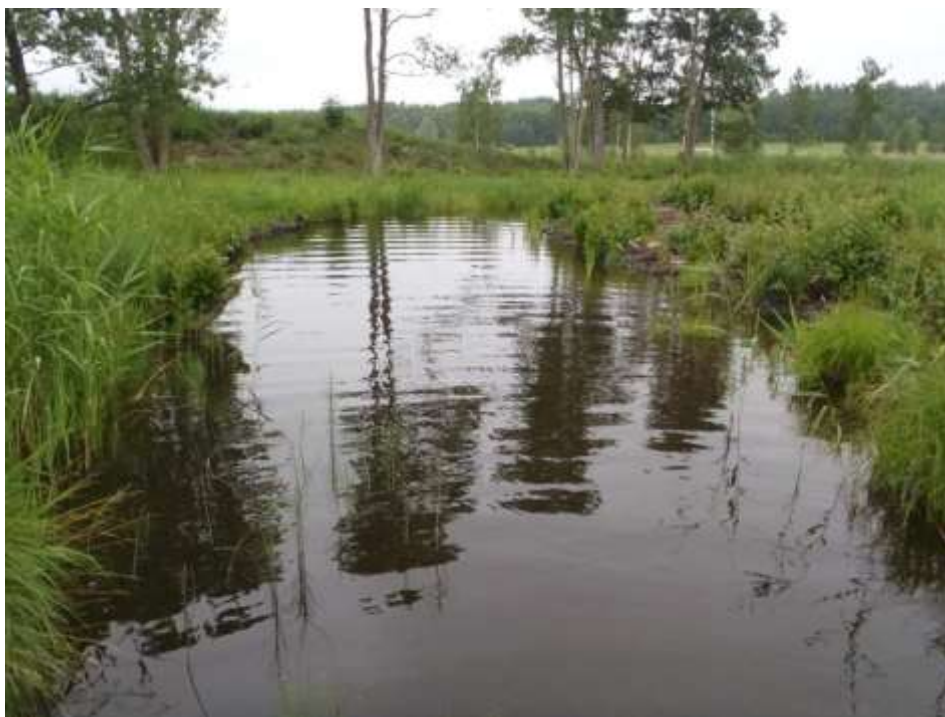
Figur 11. *Ett dike med vatten från golfbanan mynnar cirka 200 meter nedströms järnvägsbron.*

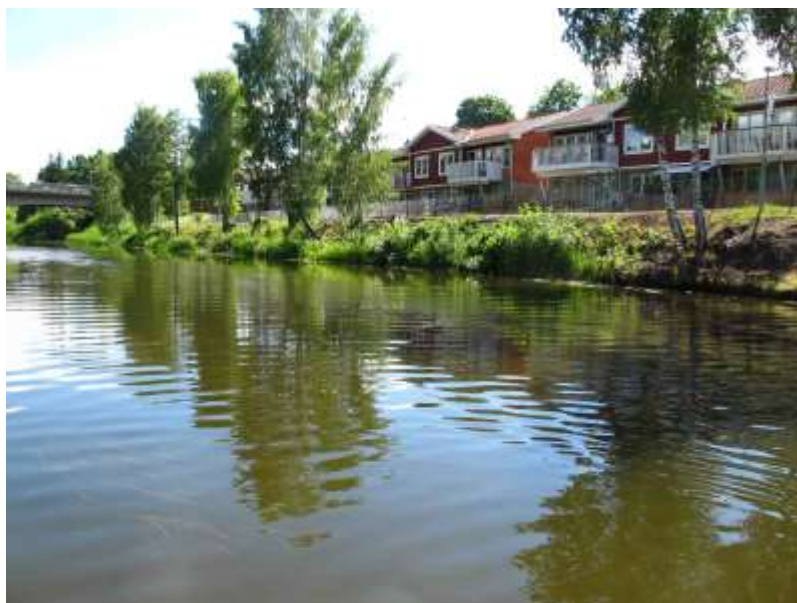
Figur 12. Västra sidan av Stångån strax norr om Hjulsbrobron saknar trädbevuxning och naturlig strand- och kantzon.

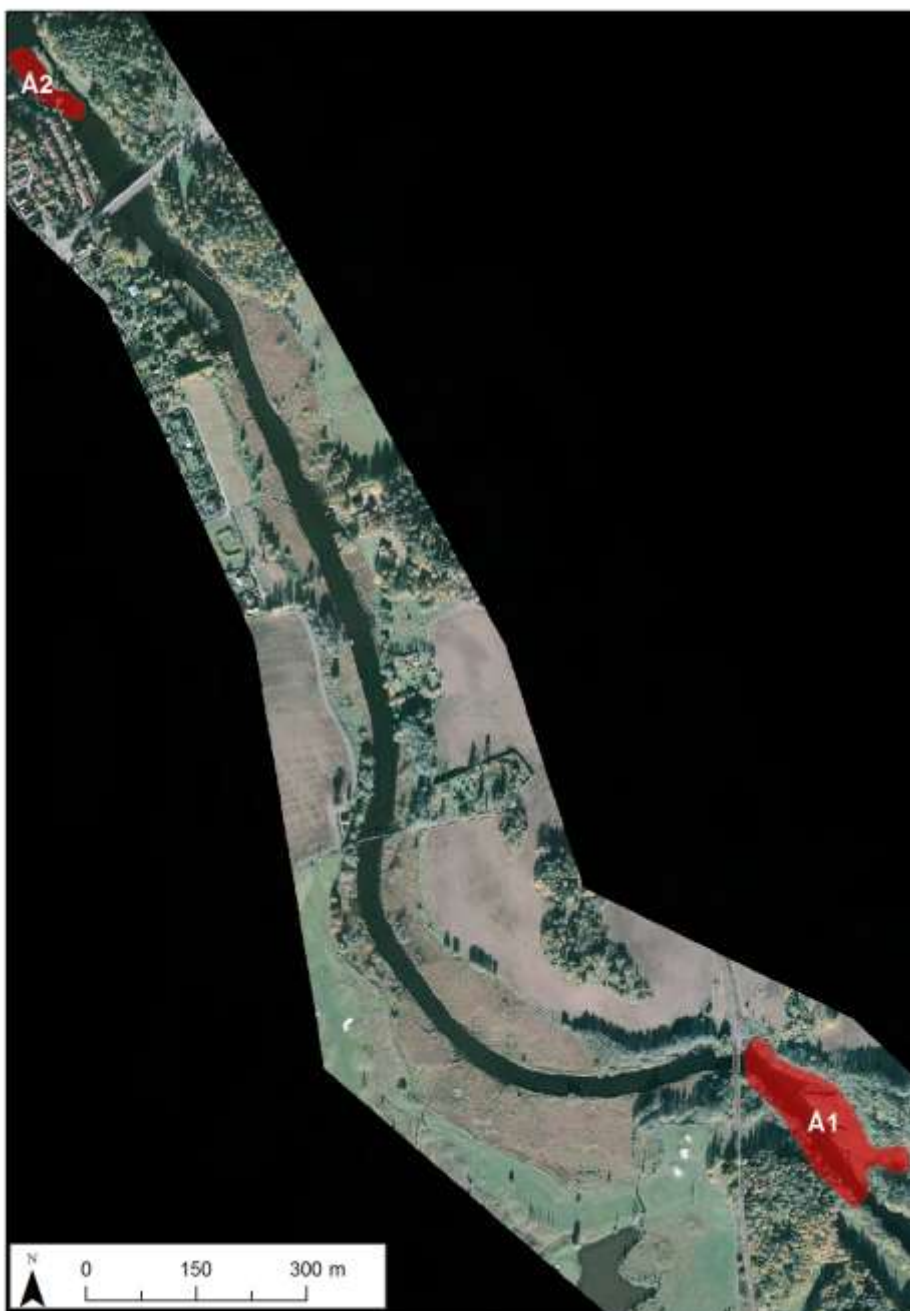
Figur 13. Åtgärdsområden för sträckan Slattefors sluss – Hjulsbro sluss.

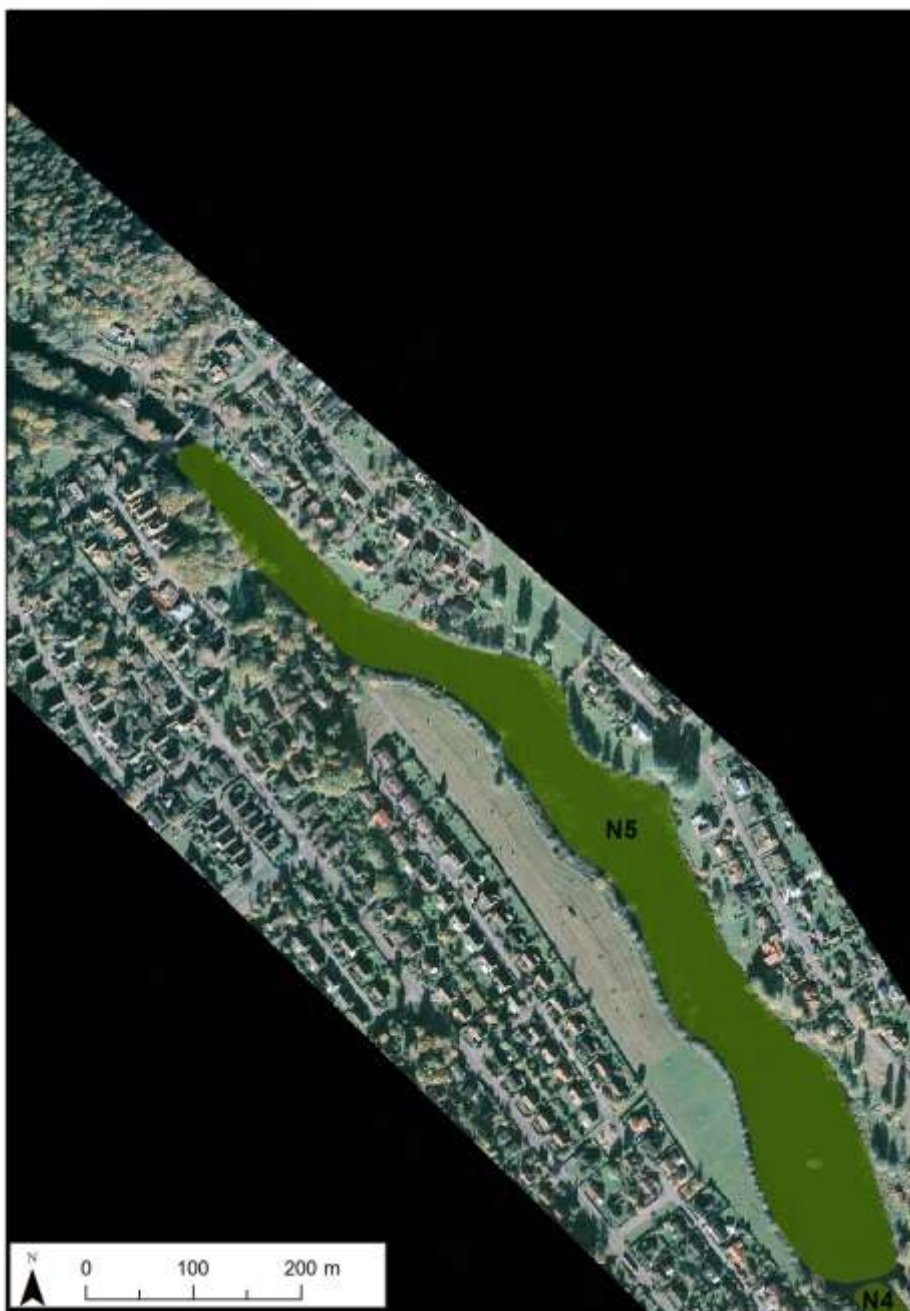
Figur 14. Värdefulla naturområden i sträckan Hjulsbro sluss – Hackefors sluss.

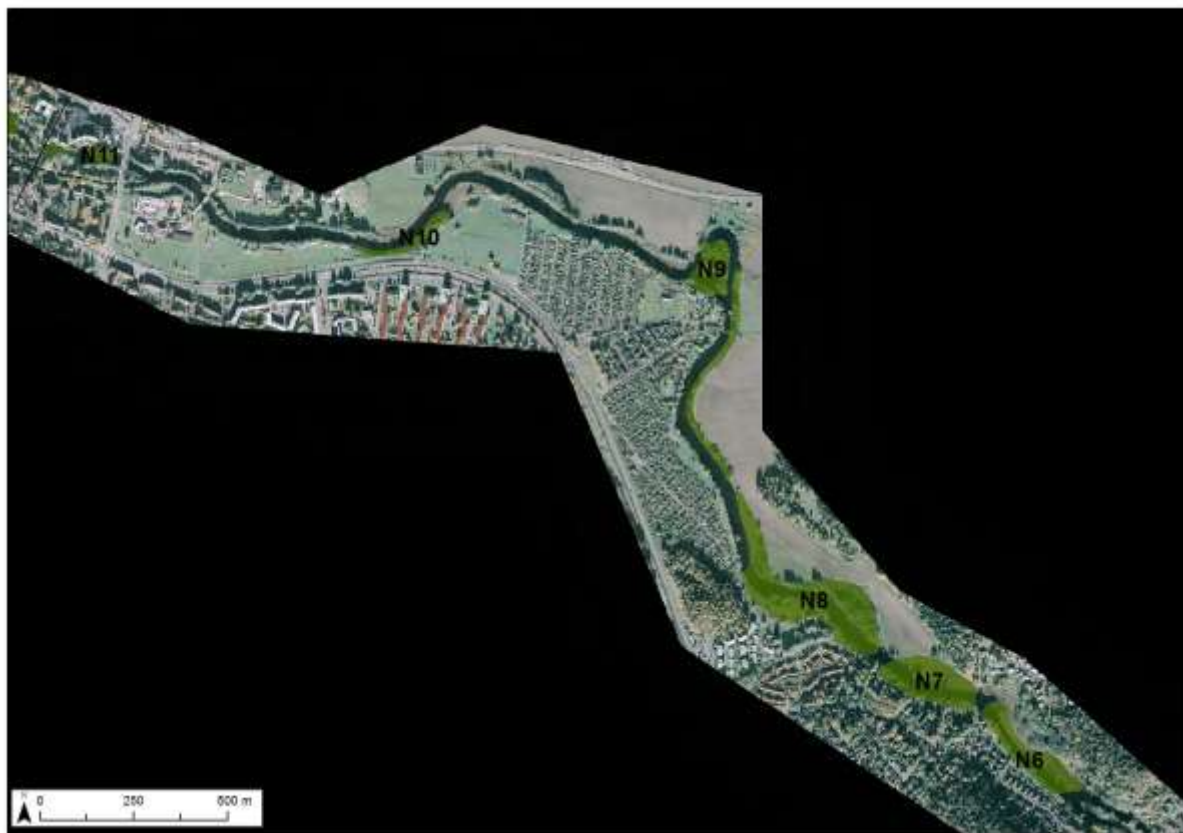
Figur 16. Värdefulla naturområden längs sträckan Hackefors sluss – Tannefors slussar.

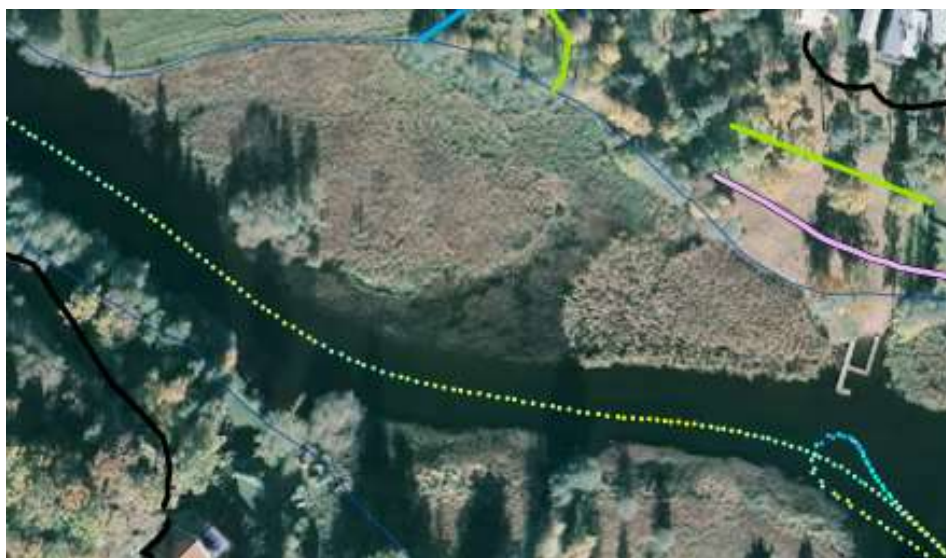
Figur 18. *Flygfoto över sumpskogsområde vid åns östra strand cirka 700 meter nedströms Hackefors sluss. (De färgade punkterna anger djupet med en färgskala rött – gult – blått, där mörkblått motsvarar ett djup av cirka 5 meter.*

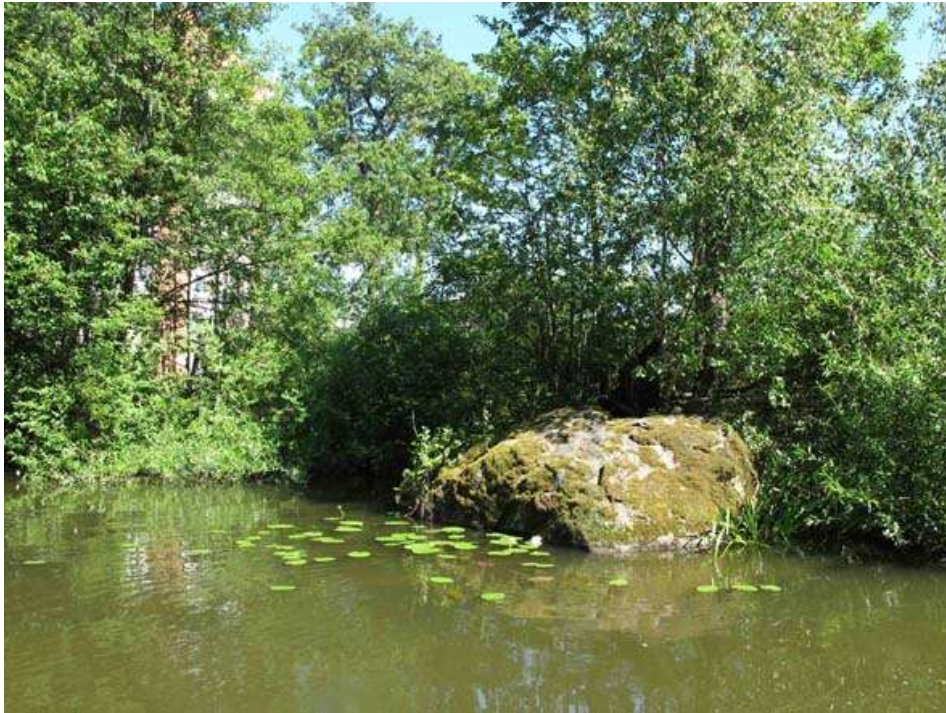
Figur 23. *Dammiljön ovanför Tannefors kraftverk är i många avseenden onaturlig. Den vegetationsrika ön i mitten av dammen utgör därför en värdefull miljö i ett lokalt perspektiv.*

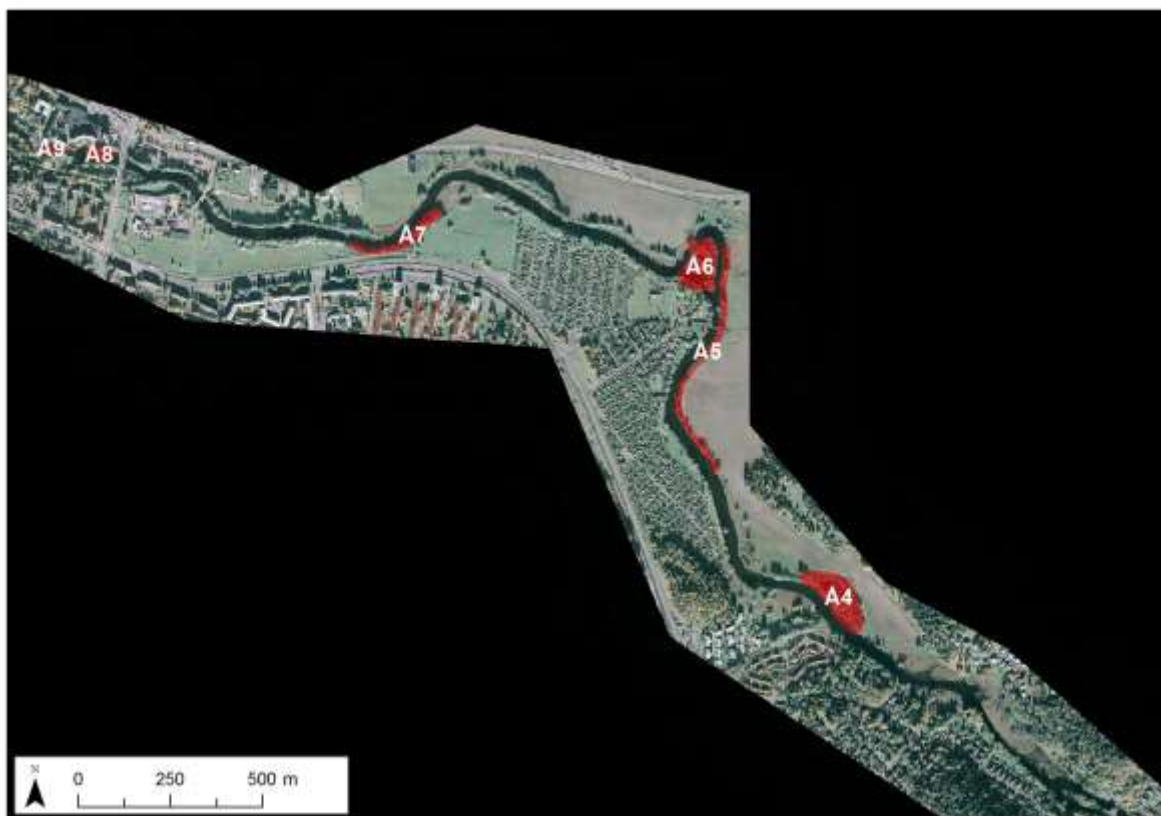
Figur 24. Åtgärdsområden för sträckan Hackefors sluss – Tannefors slussar.

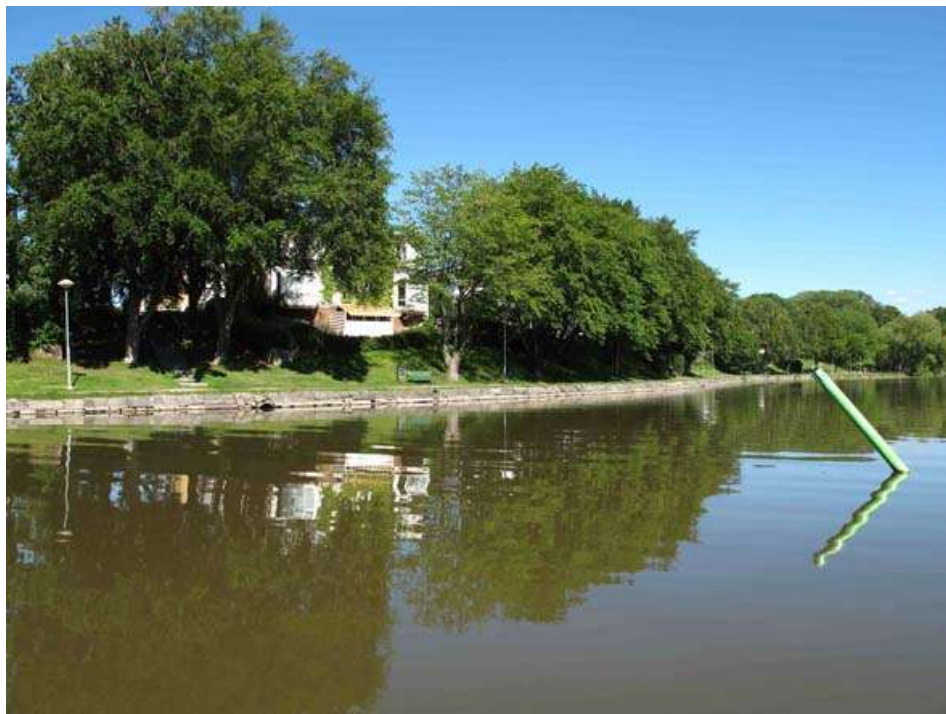
Figur 25. *Många av träden i den centrala delen är planterade en bit från stranden och bidrar i begränsad utsträckning till att upprätthålla naturvärden i vattnet.*

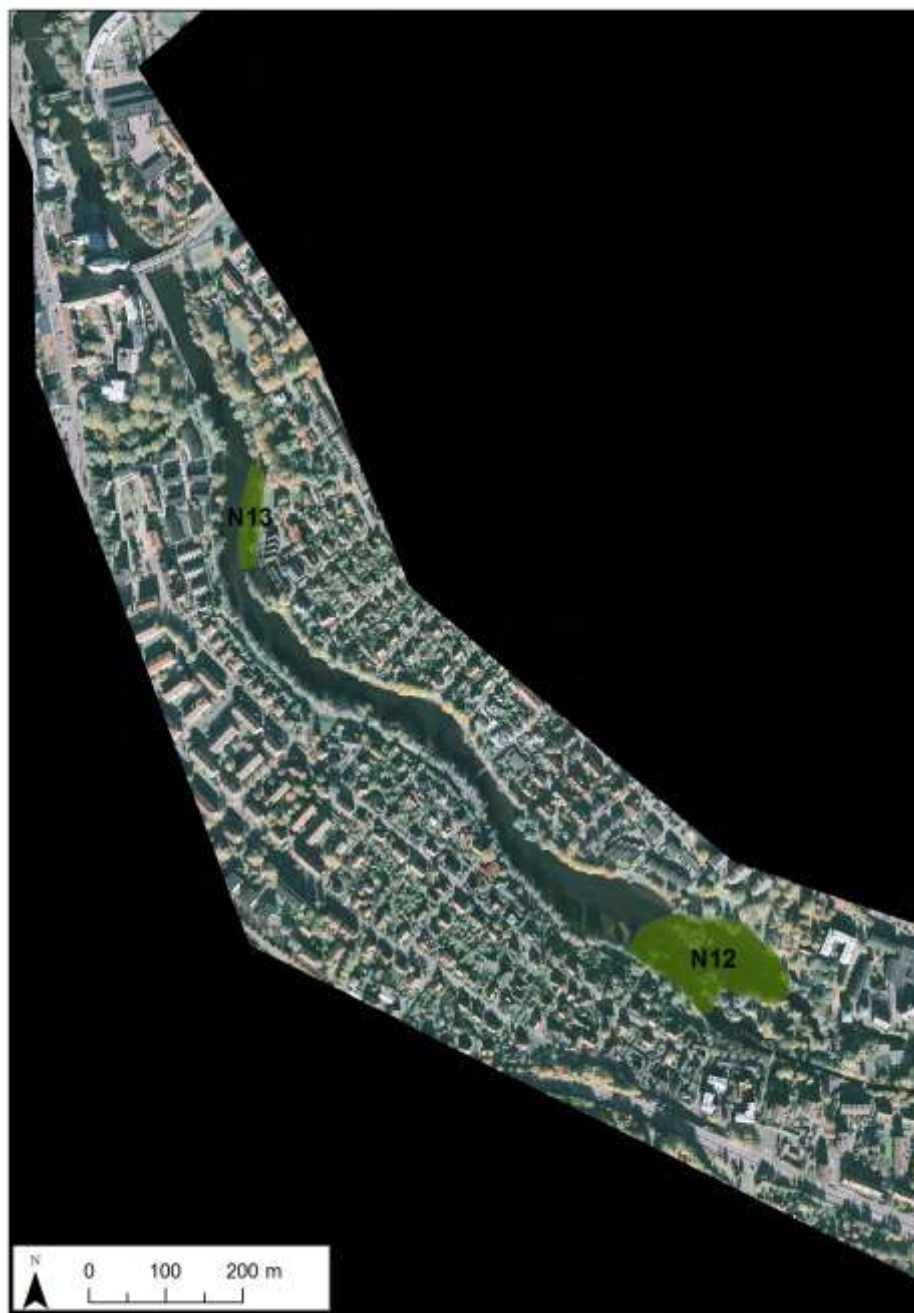
Figur 26. Värdefulla naturområden längs sträckan Tannefors slussar – Stångebro.

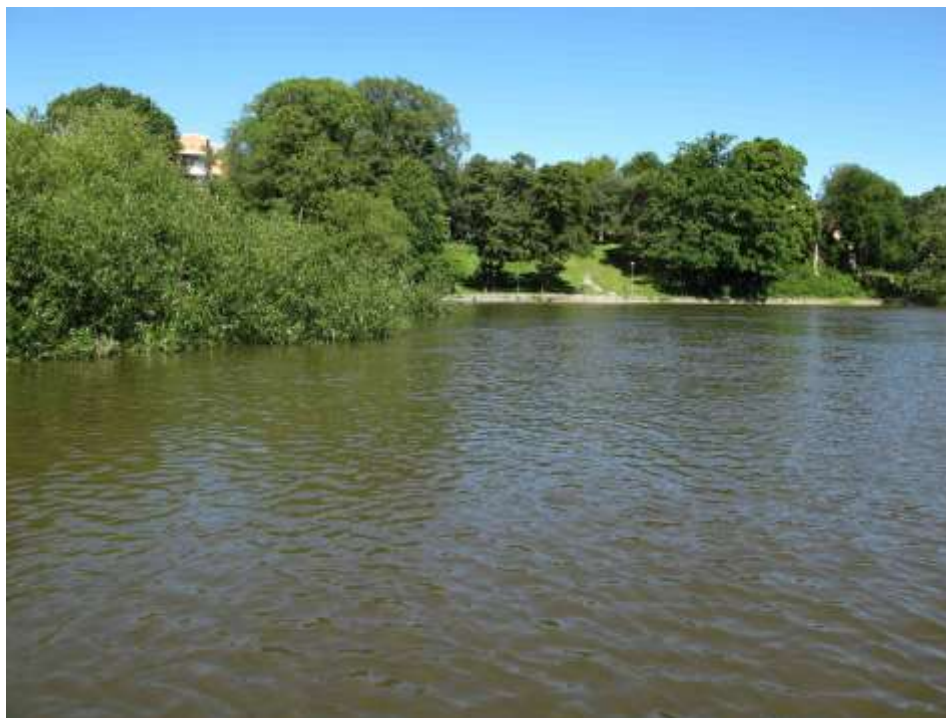
Figur 27. Den av knäckepil bevuxna ön "Hawaii" till vänster och grundområdet nedströms Tannefors till höger. Det grunda området nedströms Tannefors är rikligt bevuxet av undervattensvegetation och utgör ett parti med relativt snabbt strömmande vatten i förhållande till merparten av ån.

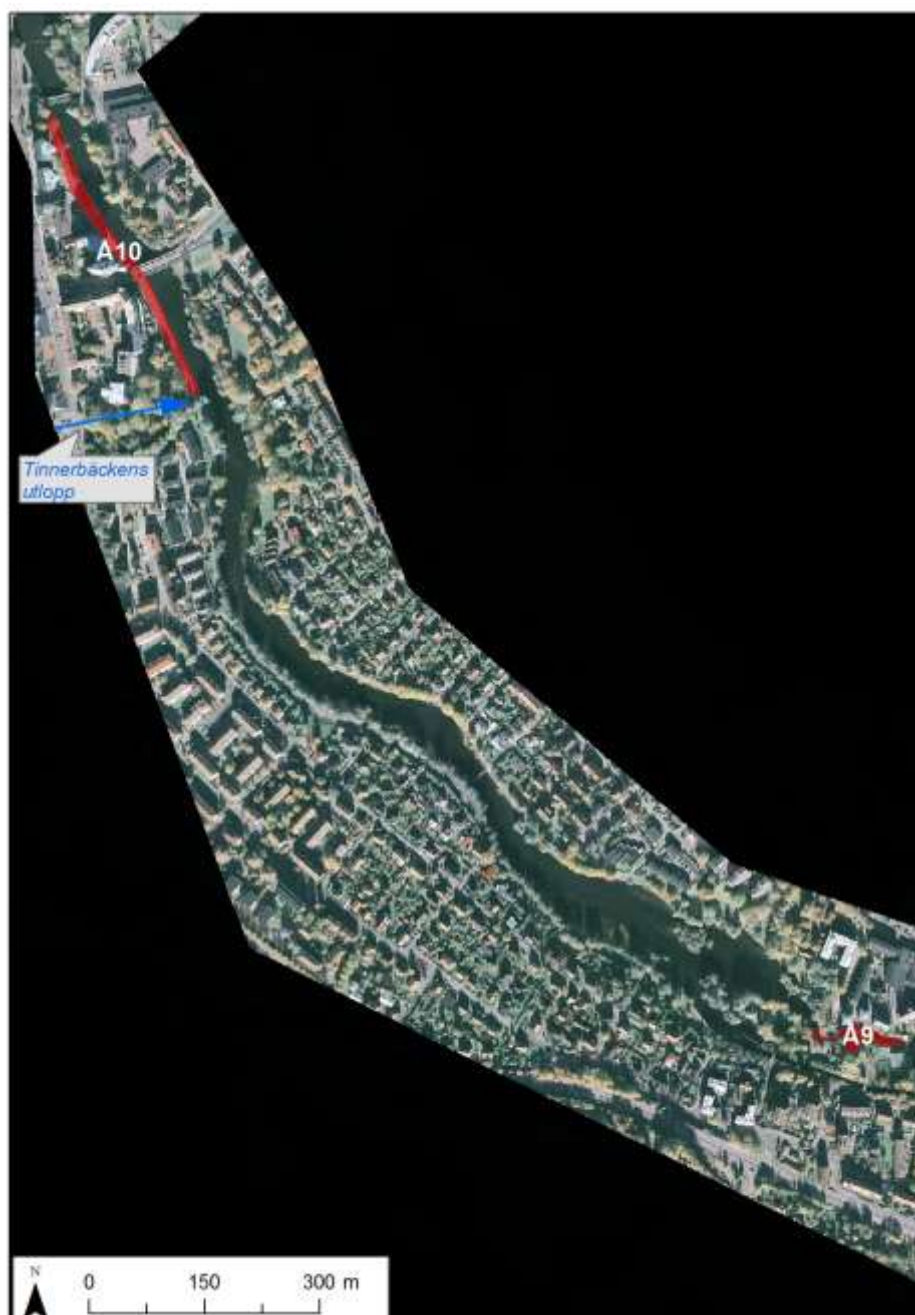
Figur 28. Åtgärdsområden inom sträckan Tannefors slussar - Stångebro.

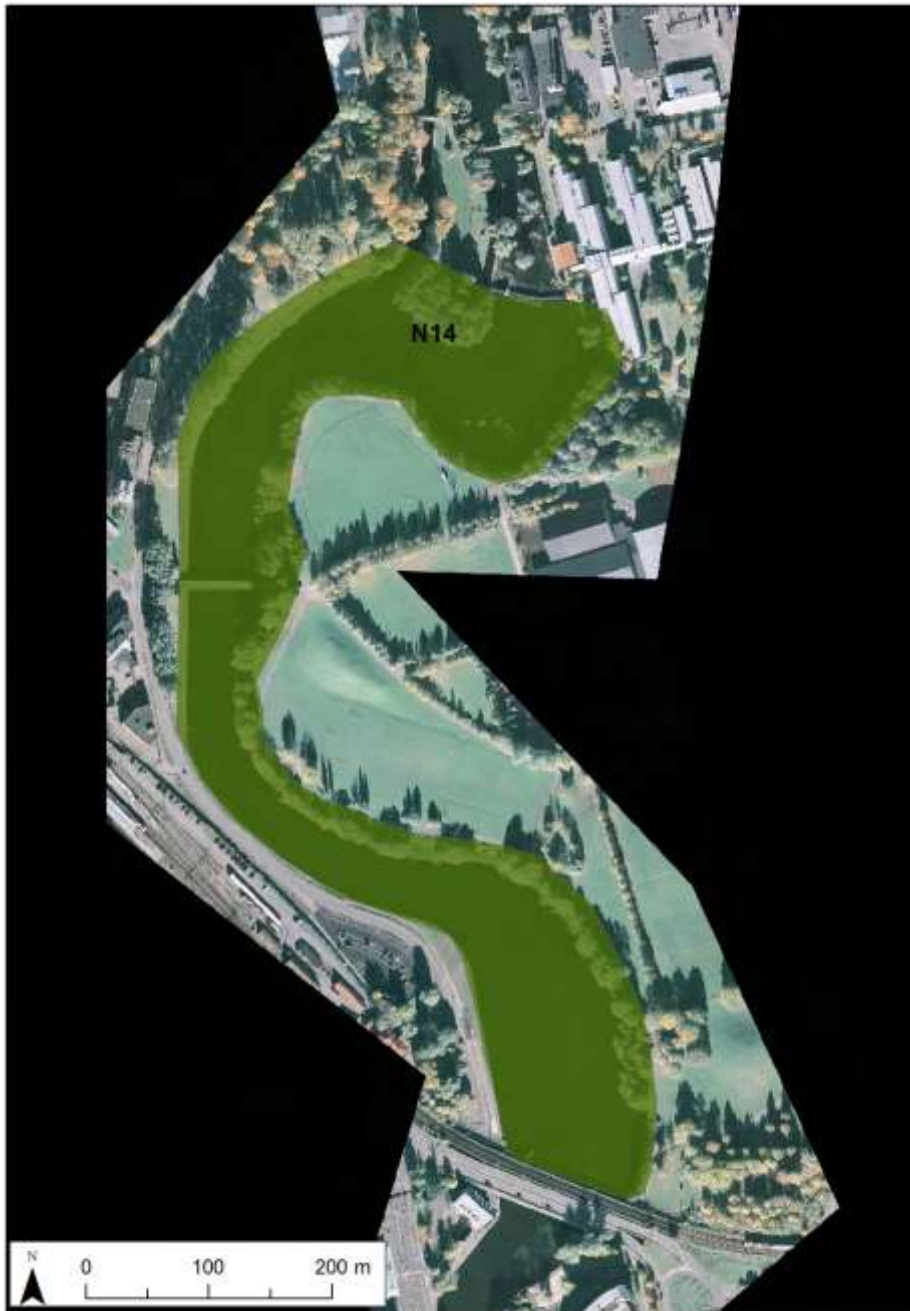
Figur 1. Värdefulla naturområden längs sträckan Stångebro - Nykvarns sluss.

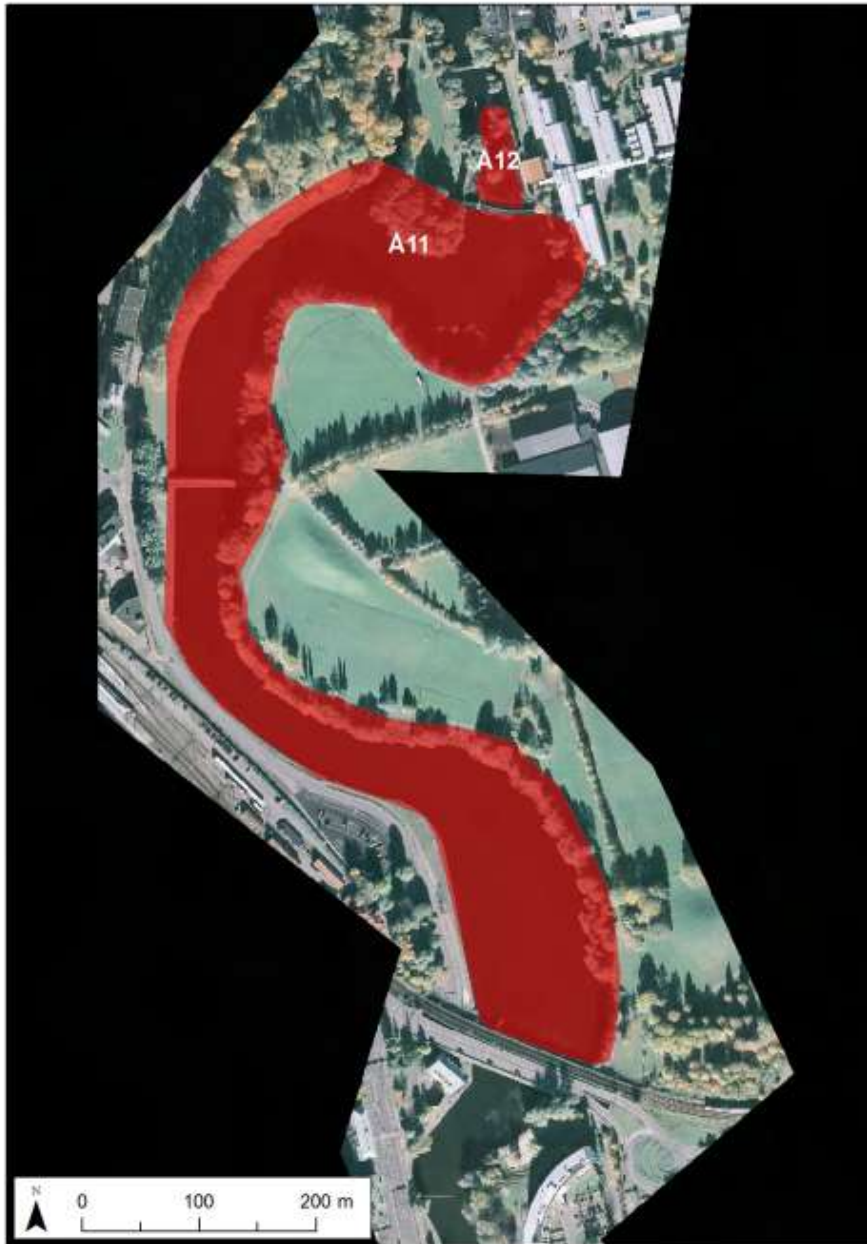
Figur 2. Åtgärdsområden inom sträckan Stångebro – Nykvarns sluss.

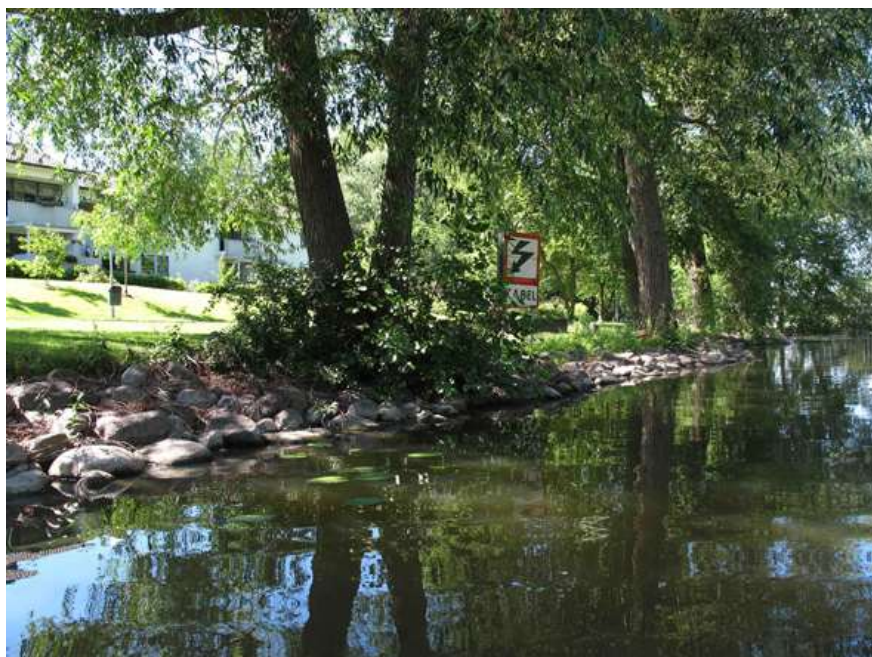
Figur 3. *En hårdjord strand av stenar utgör sannolikt en ökning av livsmiljöns variationsrikedom och är utifrån ekologisk synvinkel att föredra framför konventionell kajanläggning. Bilden är från västra stranden uppströms Tinnerbäckens mynning.*

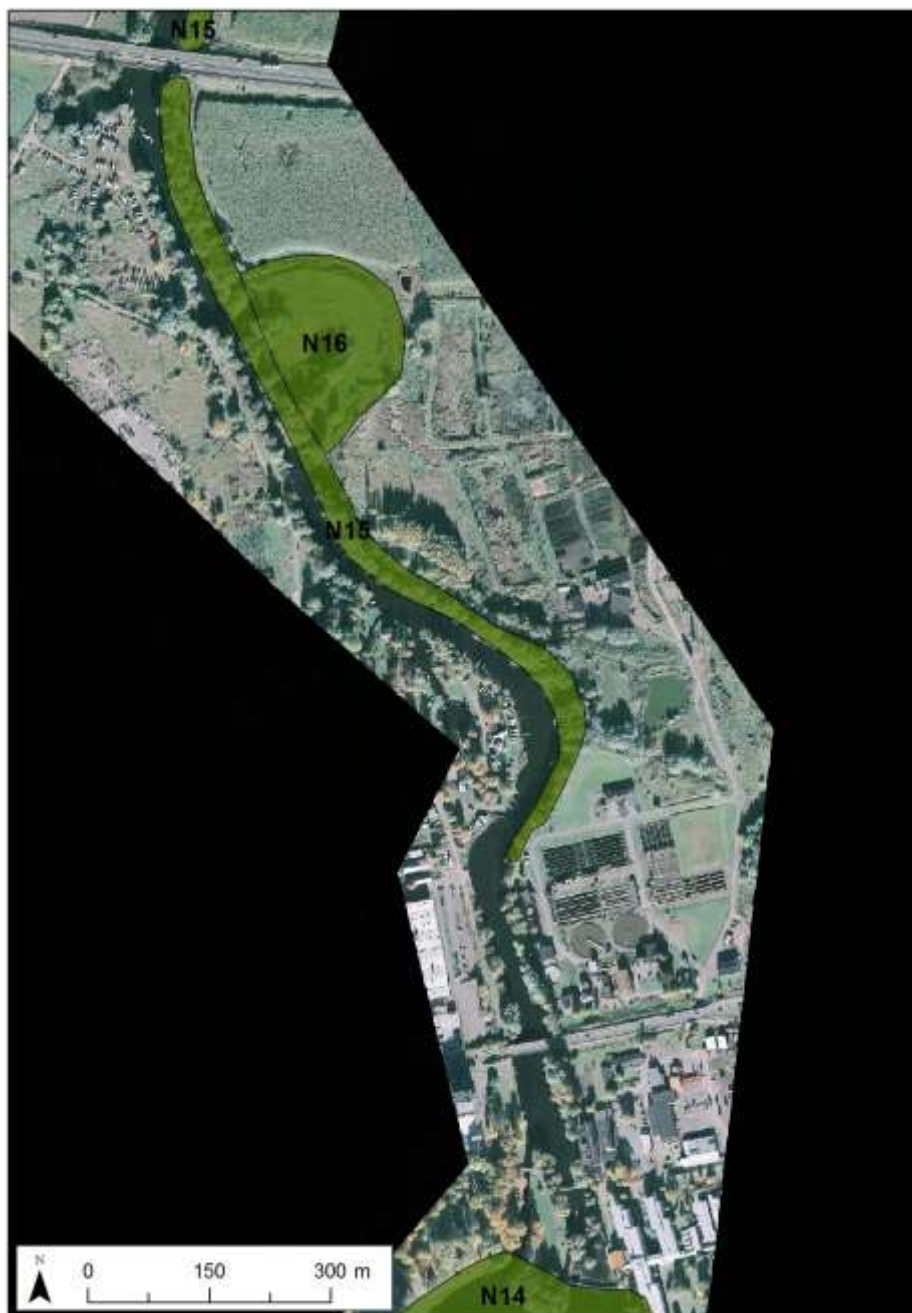
Figur 4. Värdefulla naturområden längs sträckan Nykvarns sluss - E4.
