Skötselplan för Stångån genom Linköping mellan Slattefors och Roxen

Förslag till åtgärder för att bevara åns
naturvärden vid genomförande av
stadens utvecklingsplaner

2013 05 22

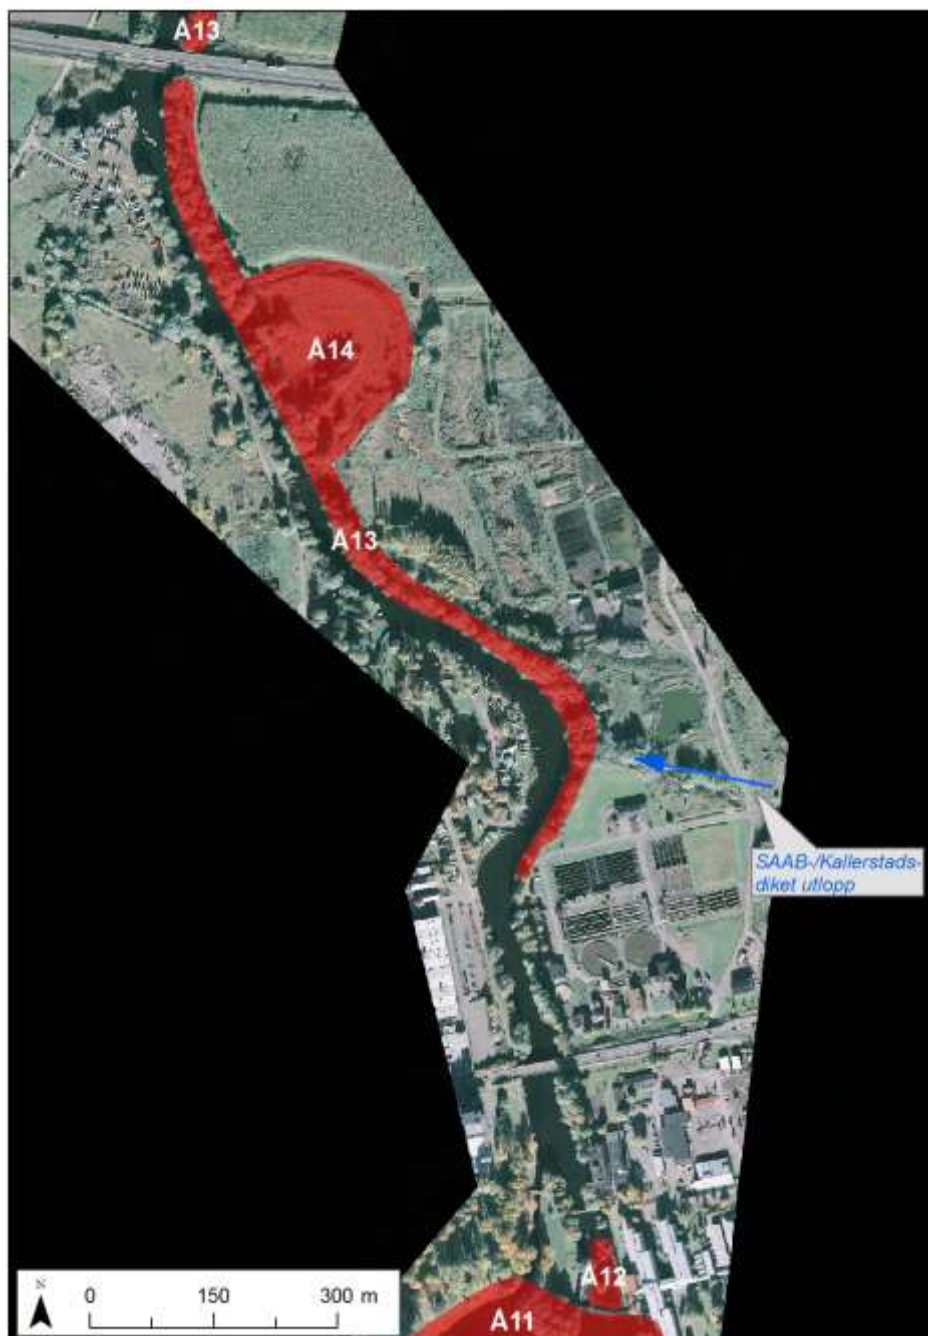
Figur 5. Åtgärdsområde inom sträckan Nykvarns sluss - E4.

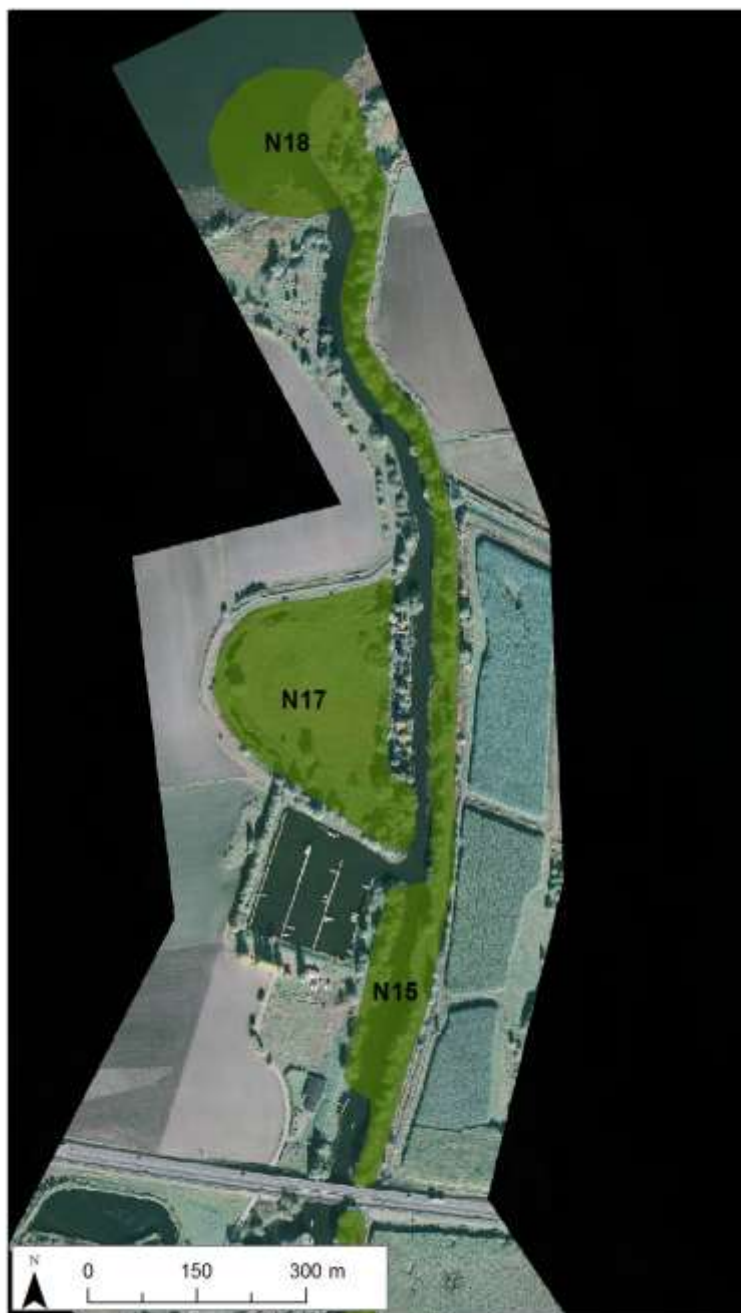
Figur 6. *Värdefulla naturområden längs sträckan E4 – utloppet i Roxen.
(Område N15 sträcker sig från reningsverket i föregående delsträcka till Roxens mynning).*

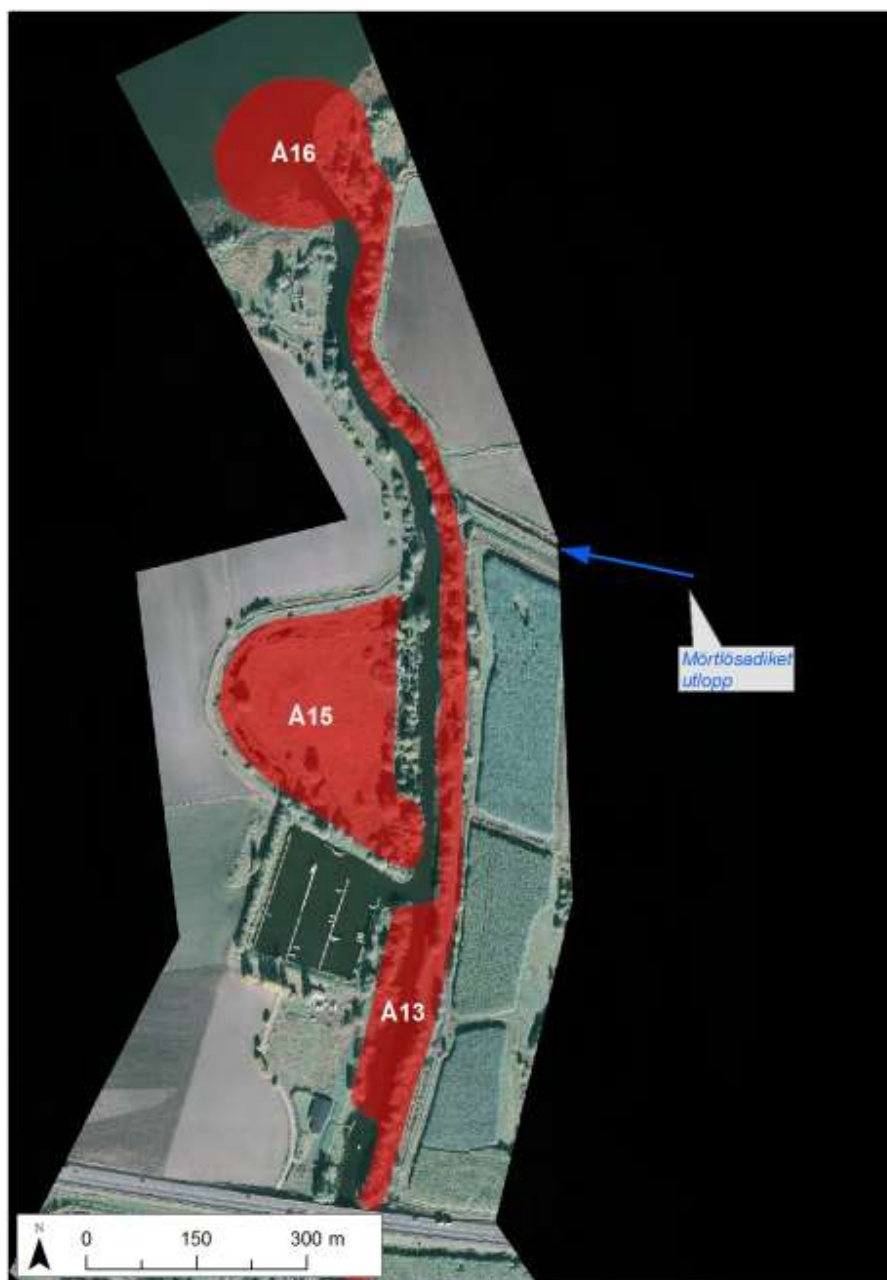
Figur 7. Åtgärdsområden inom sträckan E4 – utloppet i Roxen.

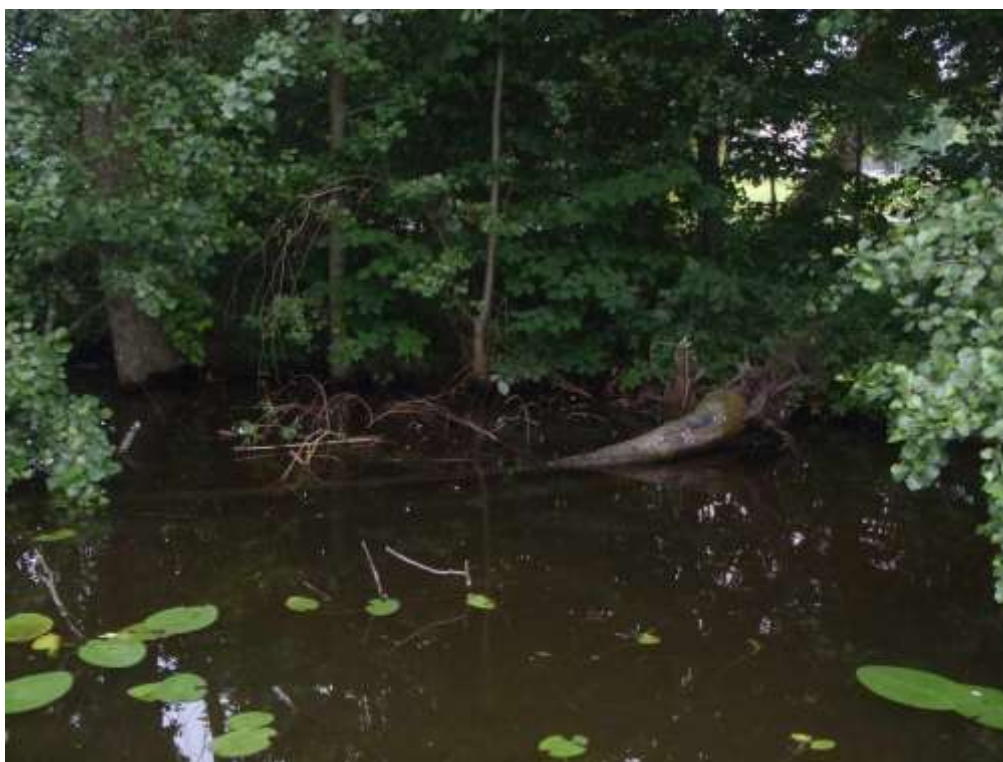
Figur 5. Ett träd som på naturligt vis fallit snett mot åfåran. Vid trädavverkning kan träd fällas på likartat sett med vinkel mot ån och med förankring via stammen (som inte kapas helt) och rotsystemet så att de inte flyter iväg och fastnar i kraftverksintag eller slussar.

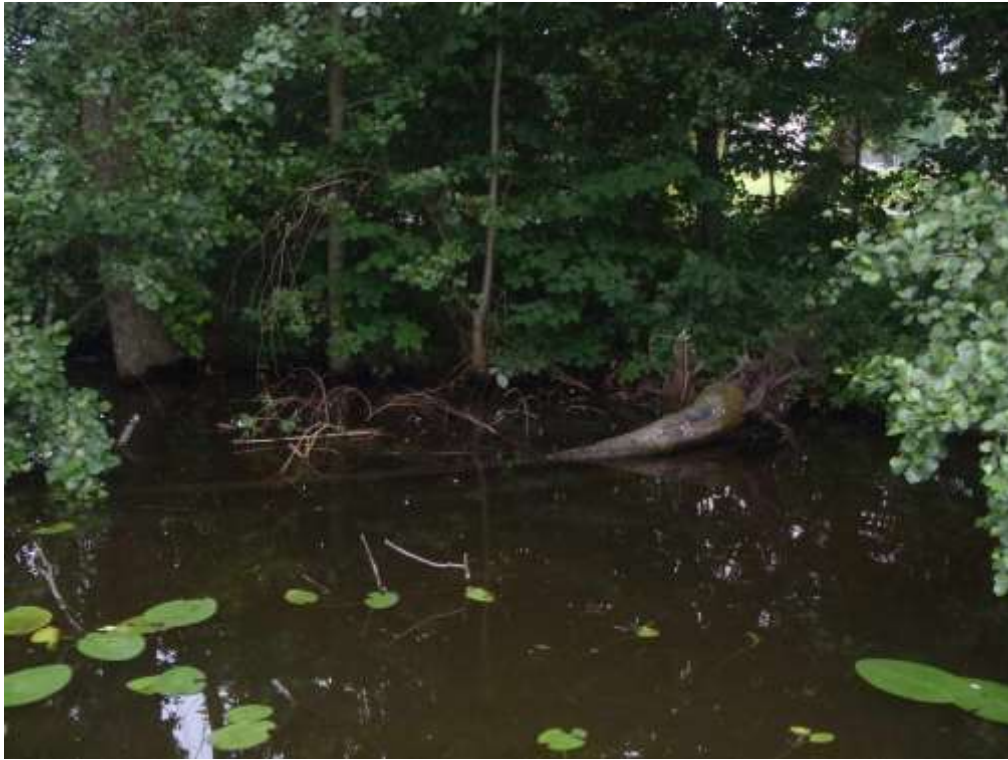
Figur 5. Ett träd som på naturligt vis fallit snett mot åfåran. Vid trädavverkning kan träd fällas på likartat sett med vinkel mot ån och med förankring via stammen (som inte kapas helt) och rotsystemet så att de inte flyter iväg och fastnar i kraftverksintag eller slussar.

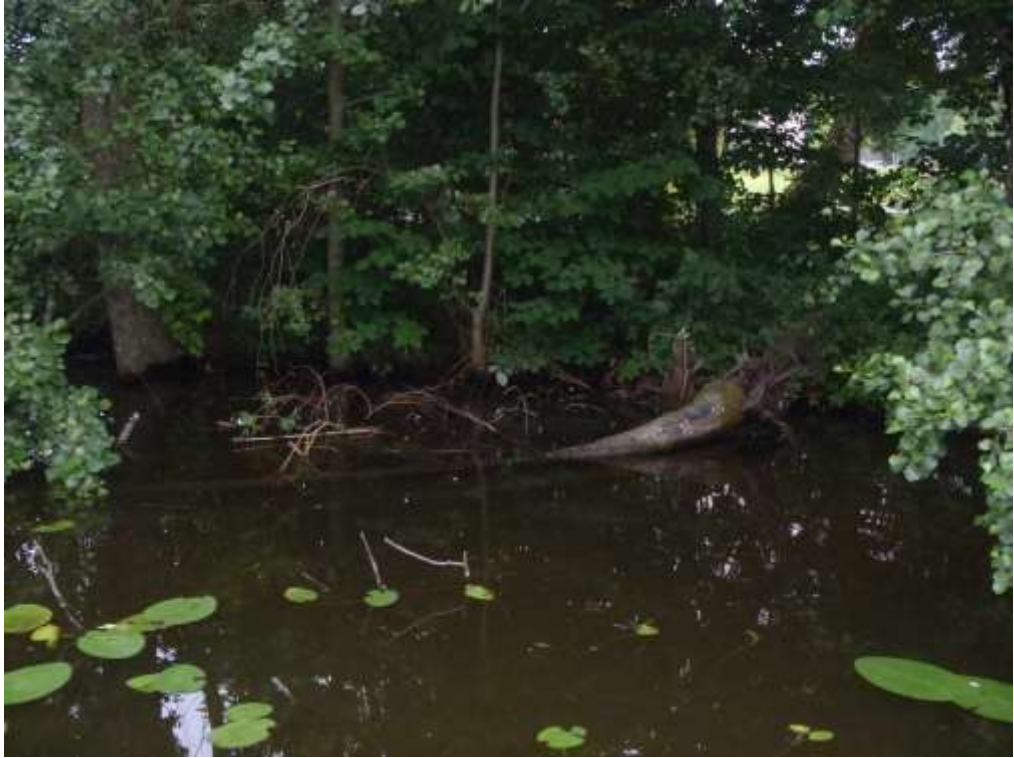
Figur 1. Ett träd som på naturligt vis fallit snett mot åfåran. Vid trädavverkning kan träd fällas på likartat sett med vinkel mot ån och med förankring i rotsystemet så att de inte flyter iväg och fastnar i kraftverksintag eller slussar.
