Linköpings kommun

Resultat och Riskbedömning, Djurgården Linköping

Resultatrapport

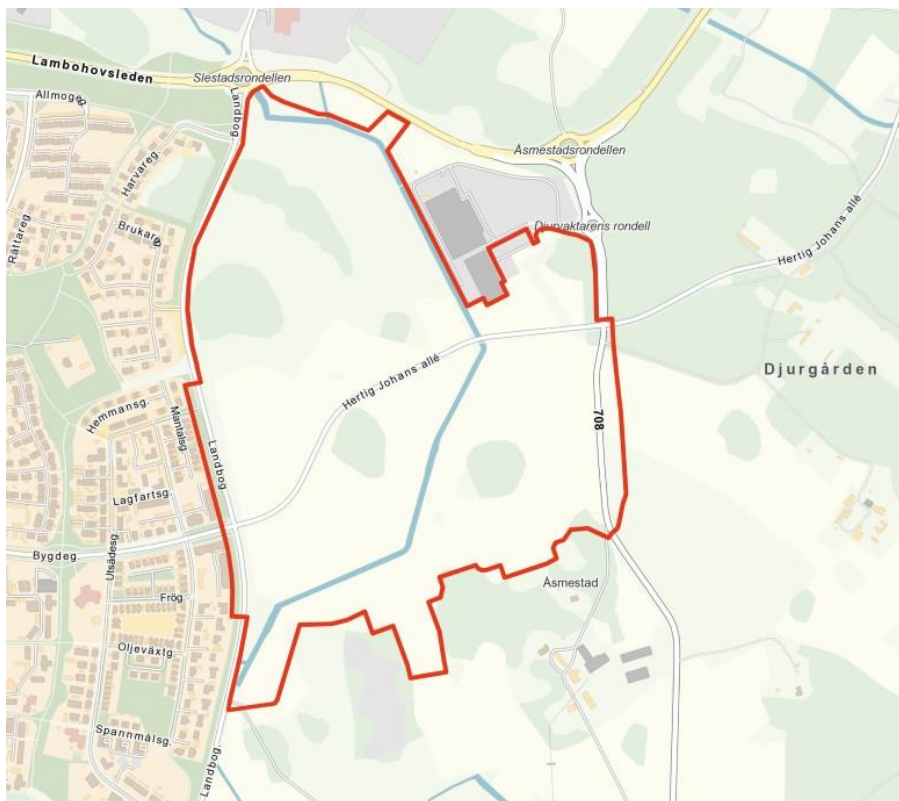
Figur 1. Röd markering visar området för pågående detaljplan (linkoping.se).

På området Djurgården i Linköping pågår arbetet med ny detaljplan (Figur 1). Räddningstjänsten i Östergötland har övat brandsläckning i de östra delarna av området, och försvarsmakten har även haft delar av Djurgården som övningsområden i olika sammanhang.

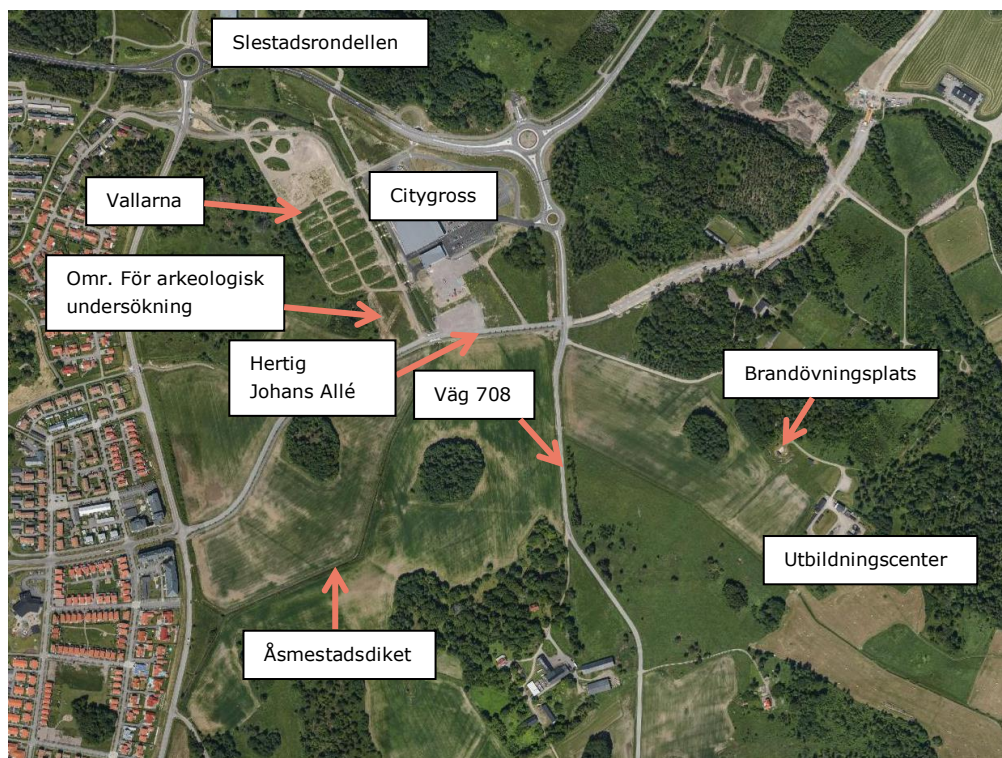
Figur 2. Översiktsbild provtagningsområdet. För enklare lokalisering har övningsplatsen, utbildningscenter, väg 708, Citygross, Hertig Johans allé, Åsmestadsdiket och Slestadsrondellen pekats ut. Underlagskarta: kartan.linkoping.se.

Djurgården är beläget i södra delen av Linköping. Aktuellt provtagningsområde sträcker sig från utbildningscenter i öst till vallarna i väst, samt längs Åsmestadsdiket till Slestadsrondellen. Ytvatten har undersökts även söder i Åsmestadsdiket (Figur 2).

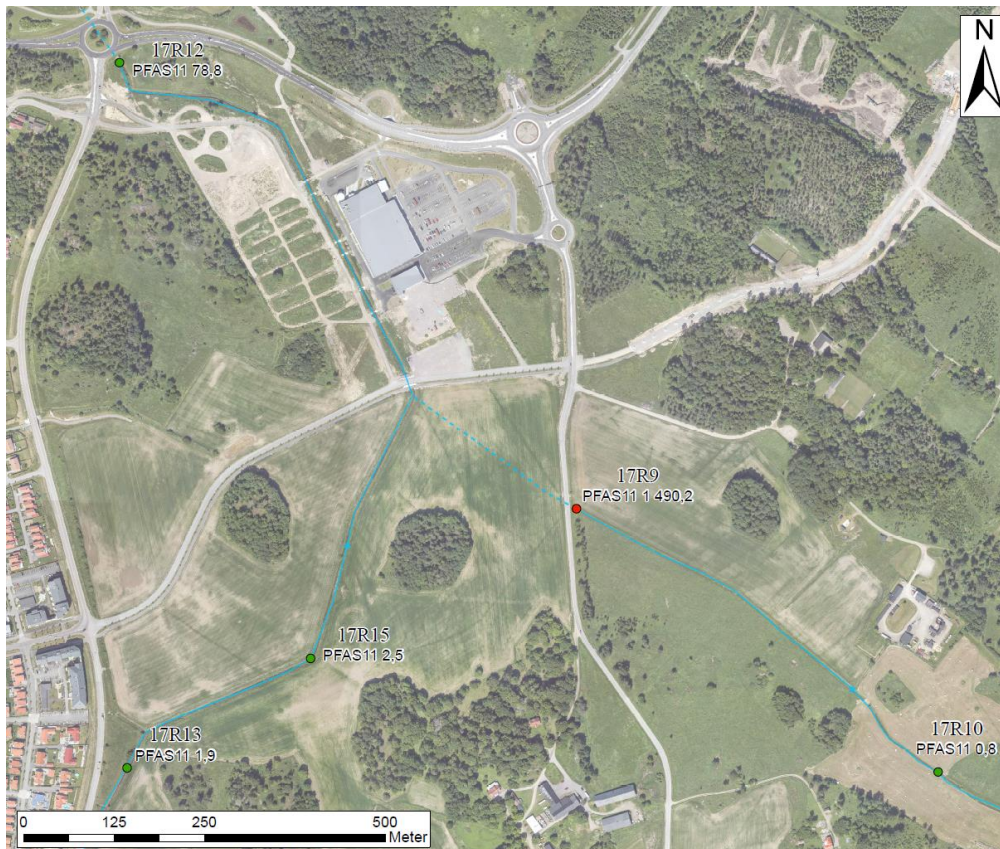
Figur 7. Lokalisering ytvattenprov. Vid 17R12, 17R13 och 17R15 uttogs i föreliggande provtagning sedimentprover (Ramböll, 2018a). Rött = halter över 900 ng/l, gul = halter över 90 ng/l, grön = halter under 90 ng/l.

Sedimentprov uttogs på 3 st platser i Åsmestadsdiket, se provpunkternas placering i Figur 7. Prov uttogs med provtagningskäpp på maximalt de översta 10 cm sediment. Prov uttogs uppströms (17R13) samt nedströms (17R12) kulvertens utlopp (Bilaga 1b). Detta med syfte att undersöka om PFAS tillförs sedimenten i diket via utflöde av förorenat vatten från kulverten. Prov uttogs även där utloppet från kulverten förmodades vara (17R15). Då det rådde osäkerheter kring kulvertens utlopp (i fält påträffades inget utlopp där det förmodades vara, och längs sträckan påträffades endast ett utlopp, vilket i efterhand konstaterats sannolikt vara dräneringsutlopp) kontrollerades kartor, varpå kulvertens utlopp verkar vara längre norrut. Sedimentprov analyserades av det ackrediterade laboratoriet SYNLAB i Linköping, med avseende på PFAS.

Ytvattenprov uttogs på 5 st platser, se provpunkternas placering i Figur 7. Två av platserna var detsamma som vid föregående provtagning (Ramböll, 2017); uppströms brandövningsplatsen (17R10) och nedströms brandövningsplatsen (17R9). Tre prov uttogs i Åsmestadsdiket, i samma provpunkter som sedimentprov tagits ut, (17R12, 17R13 och 17R15). Ytvattenprov analyserades av det ackrediterade laboratoriet SYNLAB i Linköping, med avseende på PFAS.

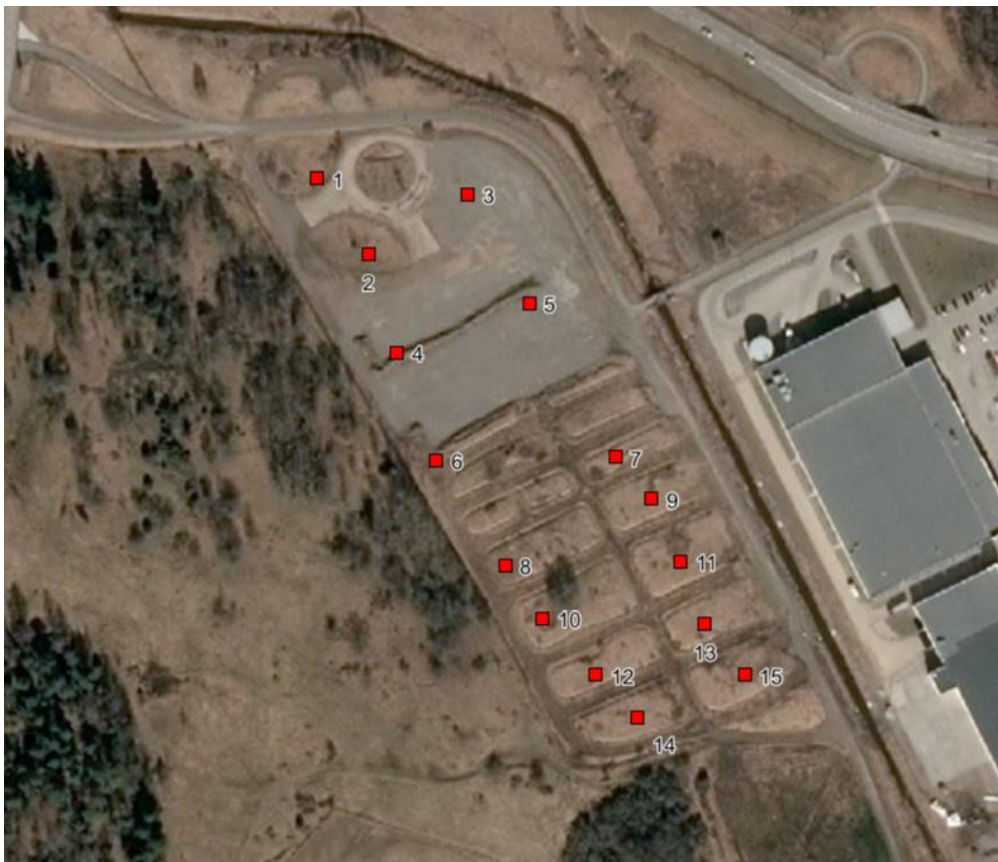
Figur 9. Provtagningspunkter Vallarna.

Vallarna väster om Citygross provtogs genom provgroppsgrävning (Figur 9). Gropar grävdes ned till ett djup om maximalt 2 m u my (se bilaga 1 – fältprotokoll). Prov uttogs halvmetersvis, alternativt med anpassning till jordlagerföljd. I de flesta groparna påträffades fyllnadsmassor ned till ca 1-1,5 m u my, därefter lera. I tre gropar installerades grundvattenrör (1, 9, 14). Rören installerades med hjälp av ett avloppsrör som användes som foderrör. Grundvattenrören hade förpreparerad sandfilterstrumpa. Strax under marknivån tätades rören med bentonitlera för att undvika inträngning av ytvatten.

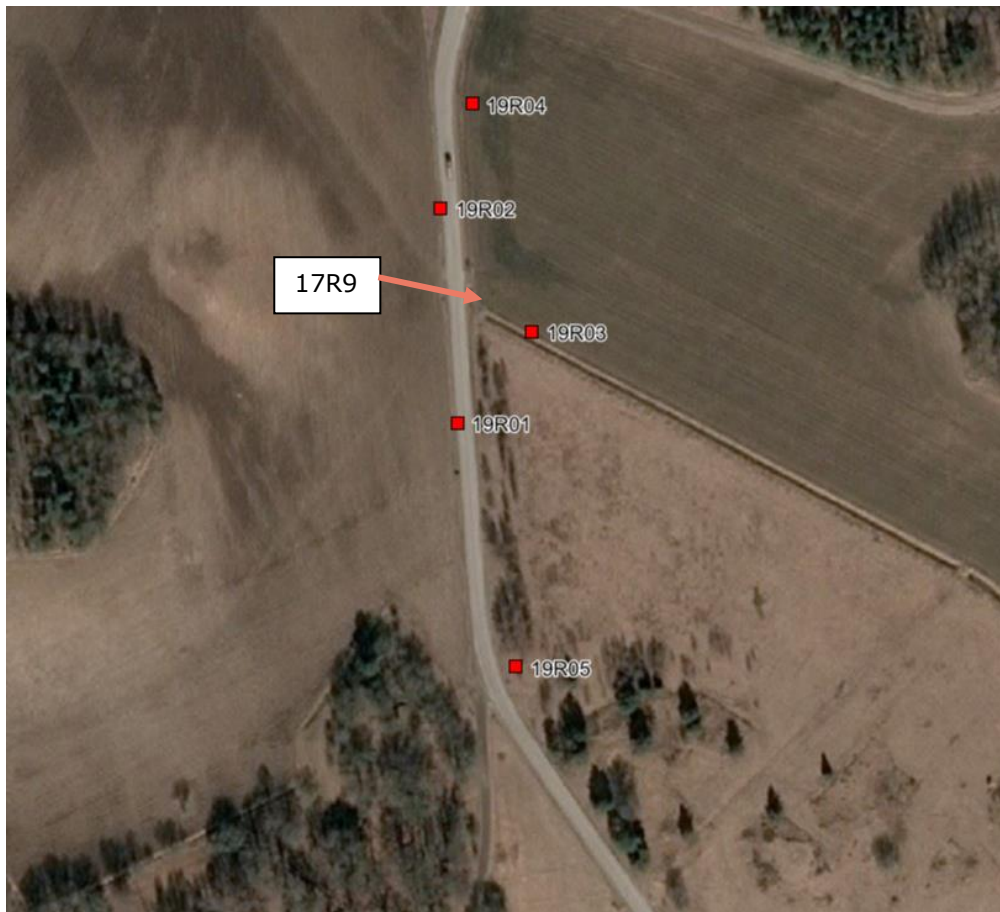
Figur 10. Provtagningspunkter avgränsning vid väg 708.

Grundvattenrör installerades även med hjälp av borrhandsvagn längs väg 708, söder, öster, väster och norr om 17R9 (Figur 10). I samtliga borrhål noterades mull/lera i översta 0-0,5 m u my, sedan lera. Grundvattenrören installerades med ett spetsdjup om 7-9 m, utom ett rör som installerades med ett spetsdjup om 3 m u my. Samtliga grundvattenrör har en meter filterrör, med förpreparerad sandfilterstrumpa. Strax under markytan tätades rören med bentonitlera. I samband med installation av grundvattenrör uttogs även jordprov. Analys utfördes med avseende på metaller, petroleumrelaterade föroreningar och PFAS.

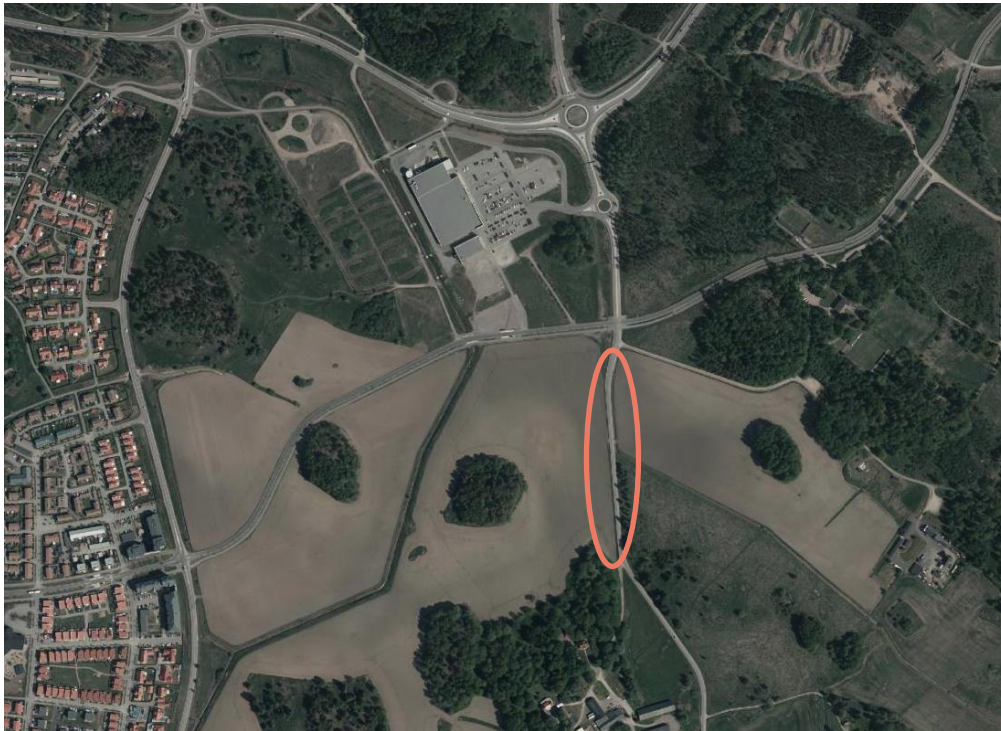
Det har uppmätts halter av barium och kobolt över riktvärdet för KM (Figur 15). Uppmätta halter förekommer i bedömt naturliga lerlager. Det är inte ovanligt att barium och kobolt förekommer naturligt i något förhöjda halter, och eftersom dessa halter uppmättes i leran på ett djup om minst 0,5 m och djupare, bedöms halterna vara naturligt förekommande och ej tillförda via fyllnadsmassor eller spill. I provpunkt 19R03 som är belägen på åkern, öster om väg 708 förekommer PFOS i halter över KM. Halterna underskrider det hälsoriskbaserade riktvärdet och bedöms inte innebära oacceptabla risker för människors hälsa och miljön.

Figur 15. Översikt Djurgården. Rosa markering visar området för avgränsning läng väg 708 (kartan.linkoping.se).

Ramboll bedömer att föroreningsförekomsten inte innebär oacceptabla risker för människors hälsa eller miljön. Vid eventuella grävarbeten behöver dock materialet omhändertas miljömässigt korrekt.

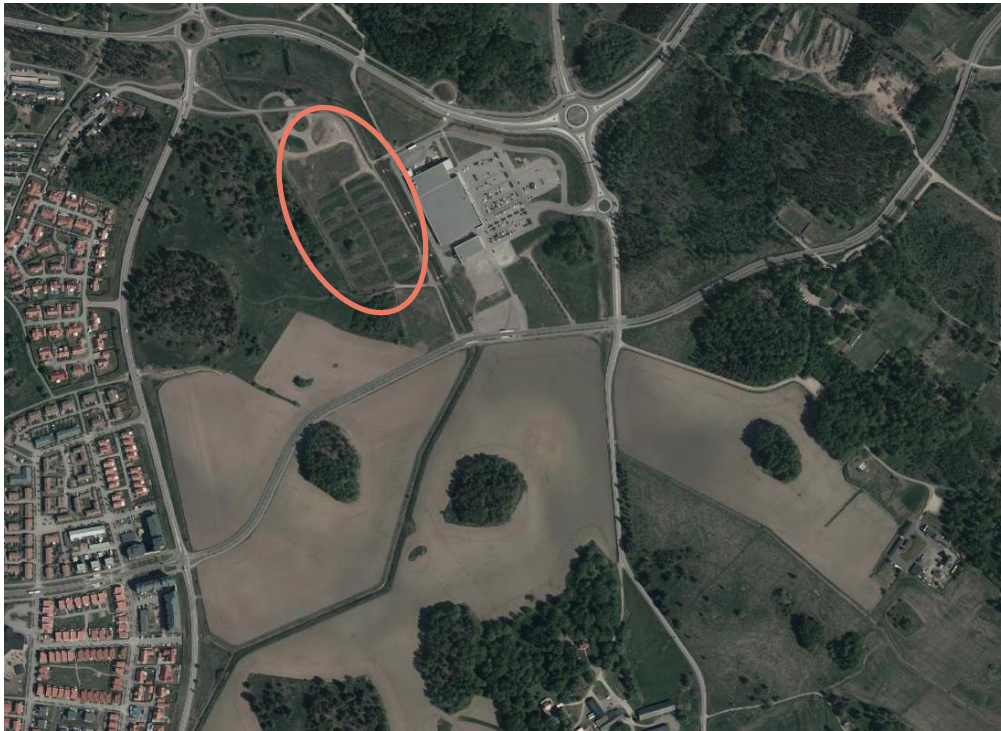
Vid vallarna (Figur 16) har kobolt, barium och kvicksilver uppmätts i halter över KM i några provtagningspunkter. Områdets medelhalter och UCLM₉₅-halter underskrider KM för samtliga analyserade ämnen. Oacceptabla risker för människors hälsa eller miljön bedöms därför inte föreligga. Om massor ska flyttas behöver de omhändertas på ett miljömässigt korrekt sätt.

Figur 16. Översikt Djurgården. Rosa markering visar vallarna (kartan.linkoping.se).

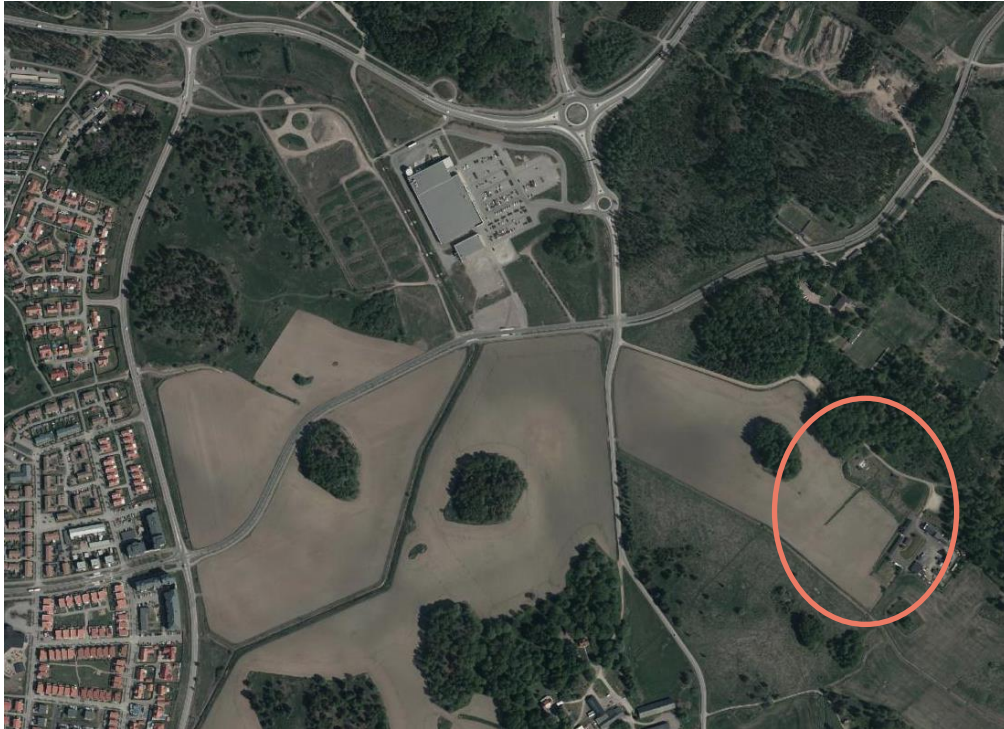
Figur 17. Översikt Djurgården. Rosa markering visar området för brandövning samt utbildningscentrum (kartan.linkoping.se).

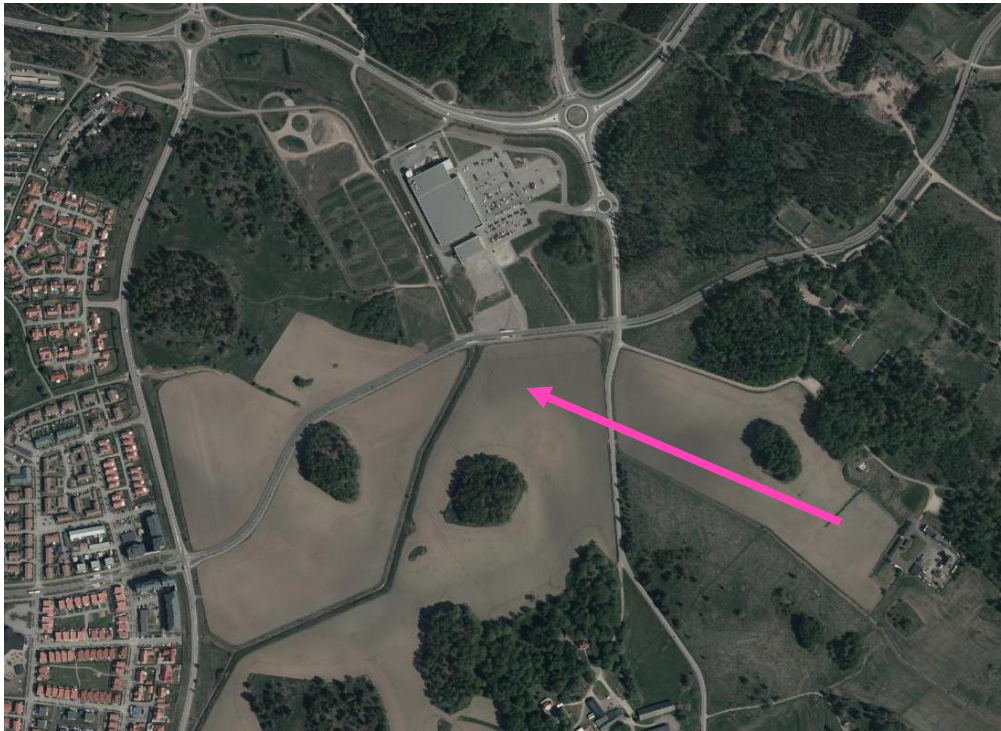
En spridning av PFAS-föreningen via grundvatten bedöms ske åt nordväst relativt brandövningsplatsen då det har uppmätts halter av PFAS i grundvattenrör 17R57 (halterna underskrider tillämpbara riktvärden), samt i vallarna. Grundvattnets flödesriktning bedöms vara nordvästlig relativt brandövningsplatsen. Inga halter i enskilda rör, eller medelhalterna överskred C_{crit-gw}. I de grundvattenrör som placerats i de södra delarna av väg 708 har inga (19R05), alternativt låga (19R01) halter uppmätts. Spridning åt söder bedöms därför vara begränsad. Vid vallarna överskred PFAS s:a 11 LV90. Det innebär att om grundvattnet ska användas för dricksvatten bör halterna sänkas under 90 ng/l. I dagsläget med tillgänglig information bedöms inte grundvattnet väster om brandövningsplatsen innebära oacceptabla risker för människors hälsa eller miljön.

Halterna PFAS i grundvattenrören vid utbildningscentrum bedöms härröra från brandövningsplatsen. Grundvattenytan bedöms vid brandövningsplatsen lokalt luta något åt söder, men större lutning bedöms vara åt nordväst. Norr och öster om brandövningsplatsen har inga grundvattennivåmätningar eller -provtagningar genomförts, vilket innebär att eventuell spridning i dessa riktningar inte kan bedömas. I och med att uppmätta PFAS-halter i grundvattenrör 17R9, 19R01 och 19R05 är låga/under rapporteringsgräns samt då grundvattenytans lutning bedöms vara större åt nordväst (Citygross) så bedöms spridningen mot Smedstad 1:4 (sydväst) vara begränsad. Grundvattnets flödesriktning kan även påverkas av dräneringar i åkermarken, och det förorenade grundvattnet kan därför ta riktningar som inte har kunnat förutses i undersökningarna.

Figur 18. Bedömd spridningsriktning grundvatten. Observera att andra lokala rinnvägar kan finnas.
