Fördjupad kulturmiljöutredning inför detaljplan
för Stensätter 1:107 mfl i Ekängen
Linköpings kommun 2023-11-10

Kulturmiljöutredning inför detaljplan för Stensätter 1:107 mfl i Ekängen, Linköpings kommun

Diarienummer: 2022-358

Dokumentdatum: 2023-11-10

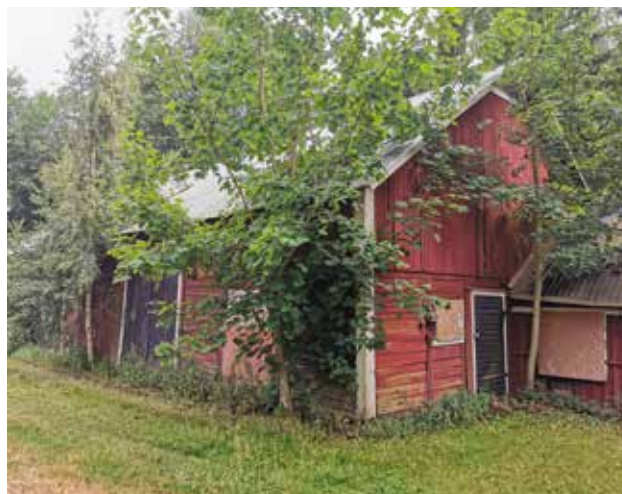
1. Ladugård

1. Lada: Byggnadsvolym och ursprunglig stomme, sadeltak med sinuskorrugerad plåt, fasad med locklistpanel, äldre fönster med karm och båge i trä (finns eventuellt bakom skivor), panelklädda trädörrar samt enkla bräddörrar med smidda gångjärn. Slamfärgsavfärgning. Färgsättning.

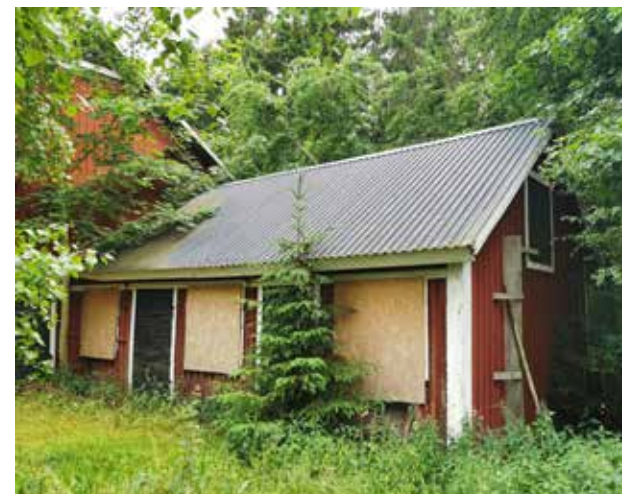
2. Höns hus

2. Höns hus: Byggnadsvolym och ursprunglig stomme, sadeltak med sinuskorrugerad plåt, fasad med locklistpanel, äldre fönster med karm och båge i trä (finns eventuellt bakom skivor), bräddörrar med smidda järnbeslag. Slamfärgsavfärgning.

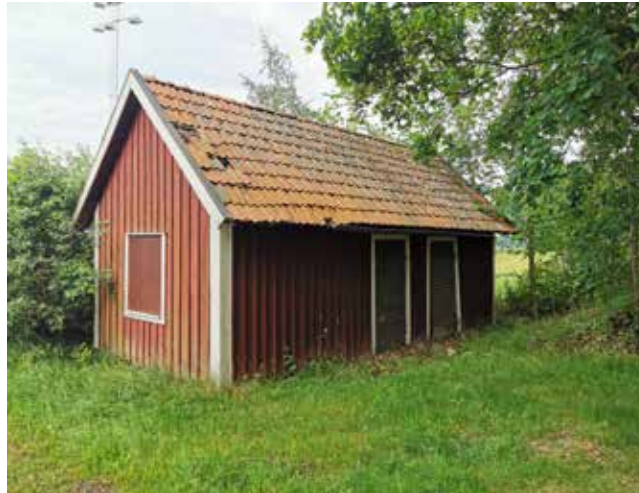
4. Brygghus

4. Bryggghus: Byggnadsvolym och ursprunglig stomme, sadeltak med tvåkupigt lertegel, fasad med locklistpanel, äldre fönster med karm och båge i trä, panelklädda trädörrar. Slamfärgsavfärgning. Färgsättning.

Brygghuset har två dörrar och är indelat i två rum. Sadeltak med tvåkupigt lertegel samt fasader av locklistpanel i den enkla torpgrunden finns ett grävlingsbo som är i bruk (färska tillfartsstigar i gräset till ingång på gaveln, öppning i stengrund). Tak och fönster har skador. Delar av innertaket ser ut att ha rasat in. Hönshuset har två ytterdörrar, bräddörrar med liggande panel samt smidda gångjärn. Sadeltak klätt med korrugerad plåt samt fasader av locklistpanel. Fönstren är förtäckta alternativt saknas. Lucka i gavelröstet till vindsloft för foderförvaring. Bod med vagnslider, vedbod och utedass. Pulpettak klätt med korrugerad plåt. Enkla bräddörrar med smidda gångjärn. Fasader avfärgade med röd slamfärg. Hörnbräder, takfot, och fönsteromfattningar målade vita. Dörrar målade svarta. Typiskt för landsbygdens byggnadsskick hur olika funktioner har integrerats i en och samma byggnadsvolym och utifrån funktionssyften. Vagnslidret är en mindre typ av byggnad som skulle kunna integreras i en ny miljö och samtidigt ha stor betydelse genom sitt miljöskapande värde och dokumentvärde.

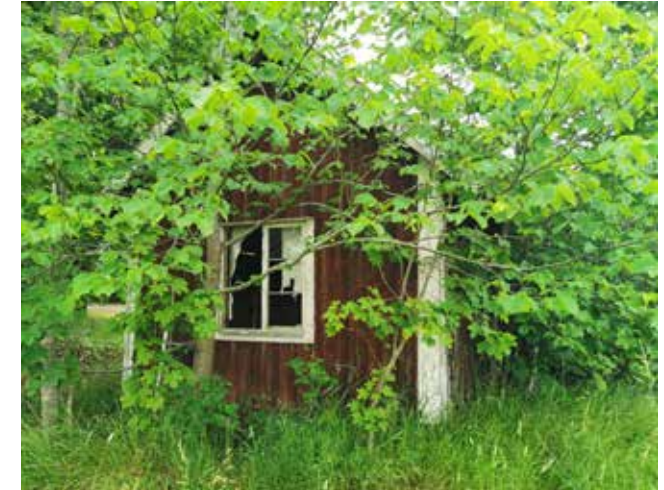
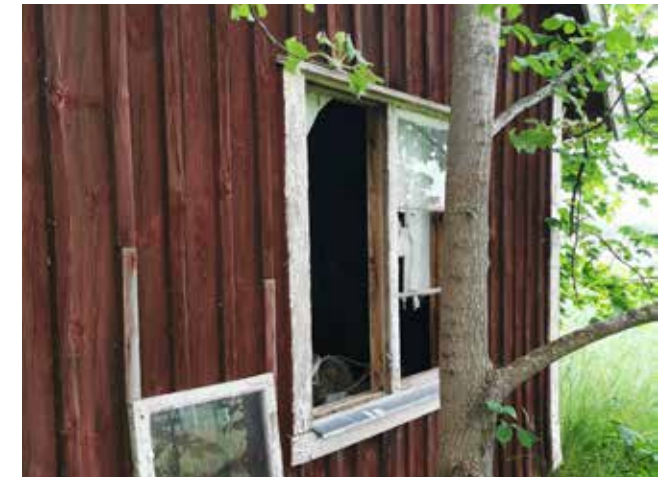
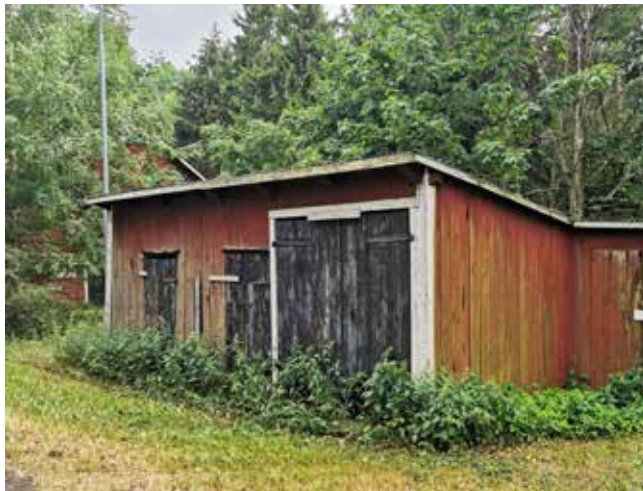
3. Vagnslider

3. Vagnslider: Byggnadsvolym och ursprunglig stomme, pulpettak med sinuskorrugerad plåt, fasad med locklistpanel, bräddörrar med smidda järnbeslag. Slamfärgsavfärgning. Färgsättning.

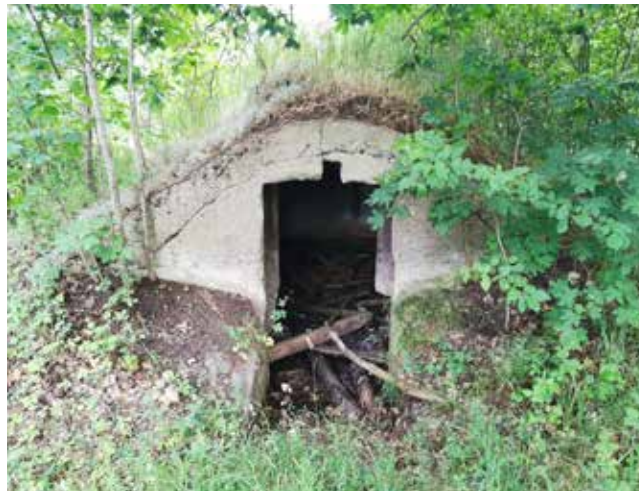
5. Jordkällare

5. Jordkällare: Byggnadsvolym och utformning, ursprunglig stomme i form av gräsbeväxt gjutet valv.

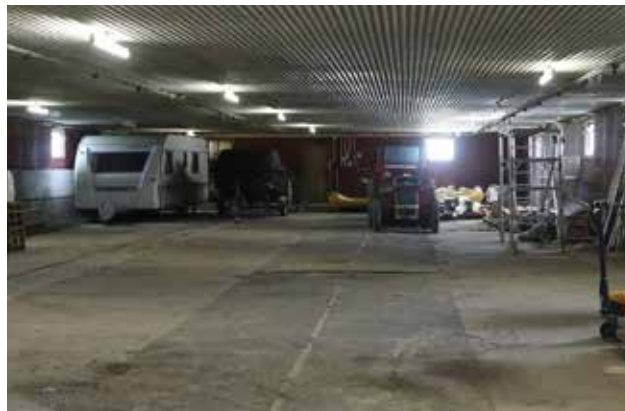
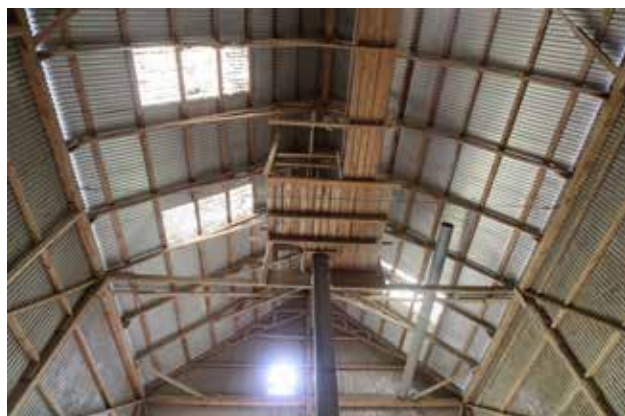
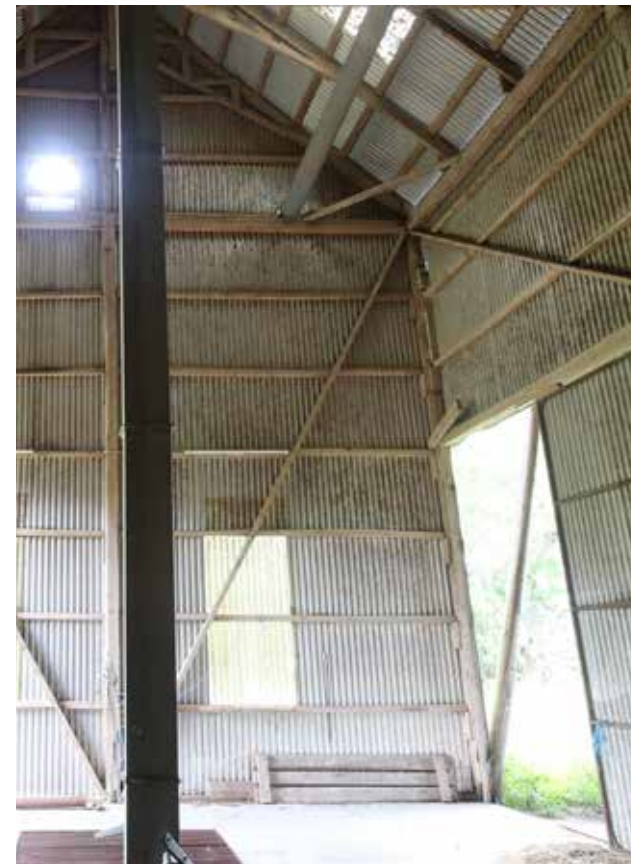
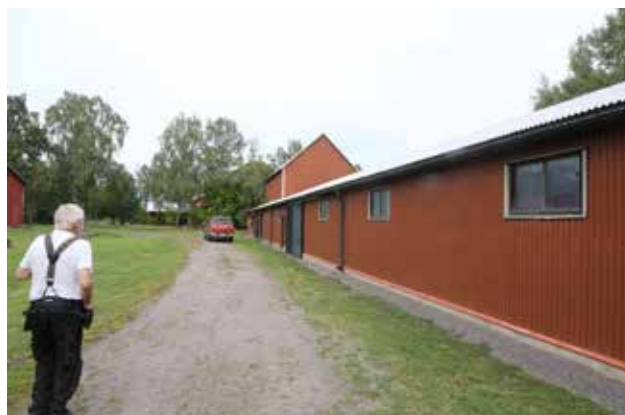
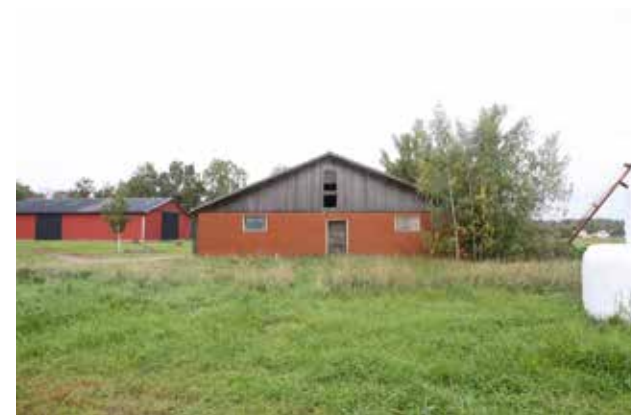
Svinstall: En stor mängd tak- och fasadplåt. Sinuskorrugerad aluminiumplåt i ljusst grönblå kulör på taket. Rödfärgad väggplåt TRP 20. Stomme med fackverkstakstolar samt väggsektioner av playwood, stenull och asfaltsboard. Stallfönster av trä med stående spröjs.

Fodersilo: Virke i stommen - träreglar. Fasadplåt.

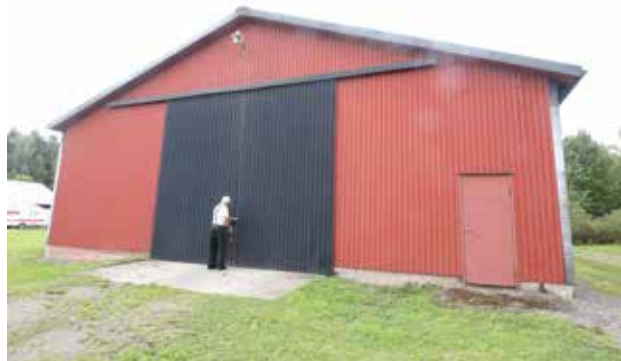
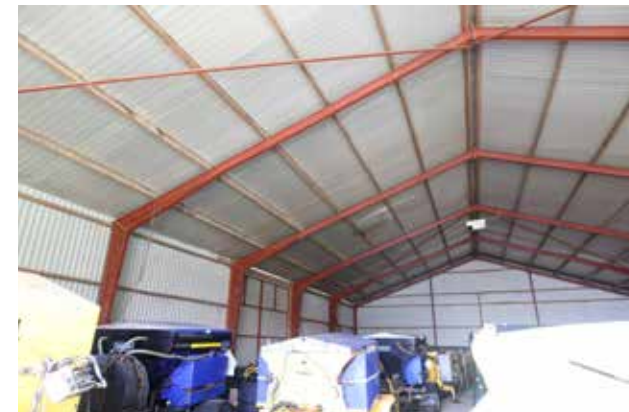
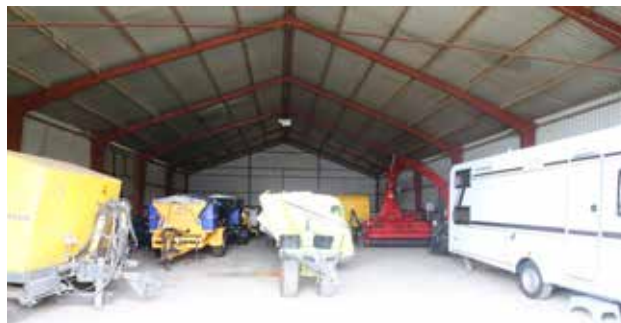
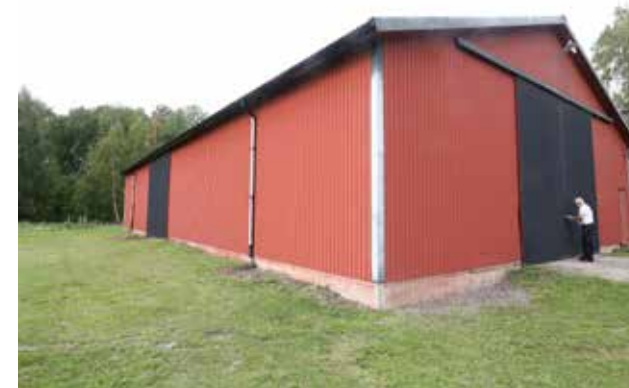
2. STENSÄTTER: MASKINHALL

I princip alla delar av byggnaden utom möjligvis betonggrunden går att återanvända. Konstruktionen är skapad av få och enkla komponenter för en snabb och flexibel montering för lantbrukets förvaringssyften. Stommens stålprofiler har lång livslängd och kan återanvändas för lång tid framöver. Detta gäller även vägg- och takplåtar samt dörrar.

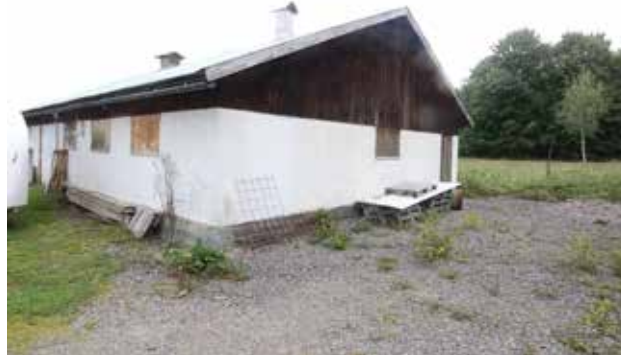
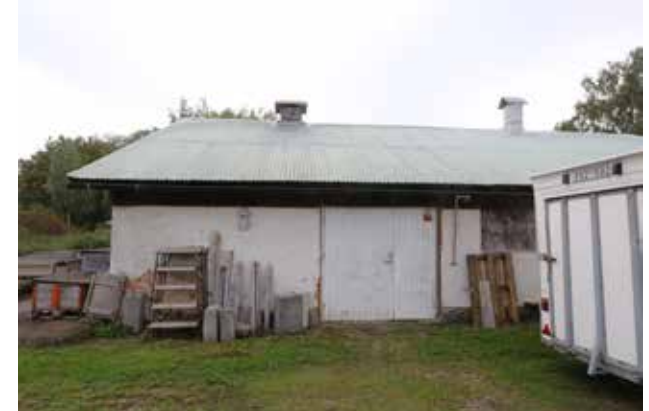
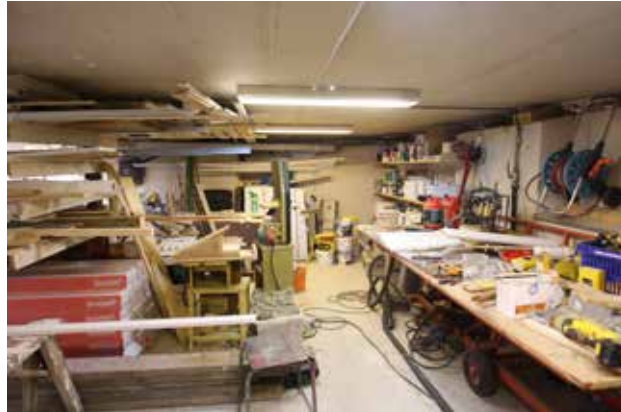
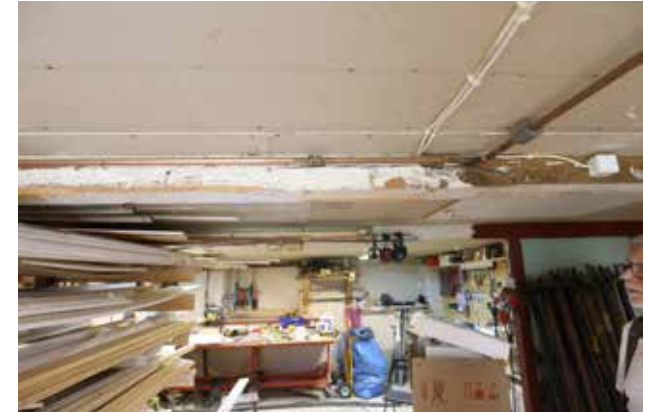
3. STENSÄTTER: FD HÖNSHUS, NU SNICKERI

Ekonomibyggnad. Byggnaden är uppförd i en våning med dubbla tegelväggar isolerade med så kallad kolstybb - ett vanligt sätt historiskt att isolera där det var risk för fukt. Vitrapad fasad samt brädfodrad övervåning. Fönsterbänkarna är gjutna av betong. Enkel regelstomme, gjutet betonggol, innertak av gipsskivor. Bevarade äldre fönster med karm och kopplade bågar av trä. Tvärgående spröjs.

De material som är relevanta för återbruk kan vara virke från stommen: träreglar samt grovt fyrkantstegel. Fönster och dörrar av trä. Kopparrör invändigt. Sinuskorrugerad aluminiumplåt på taket.

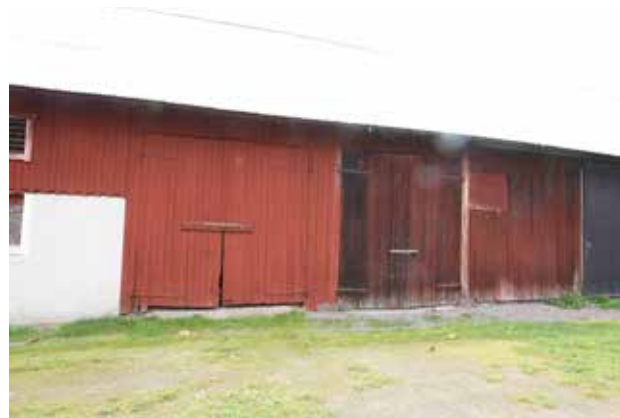
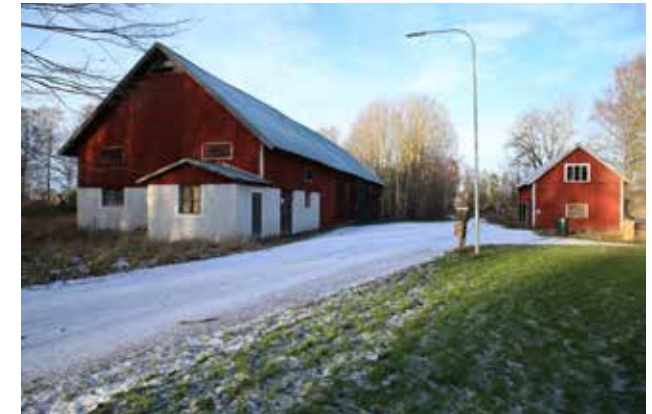
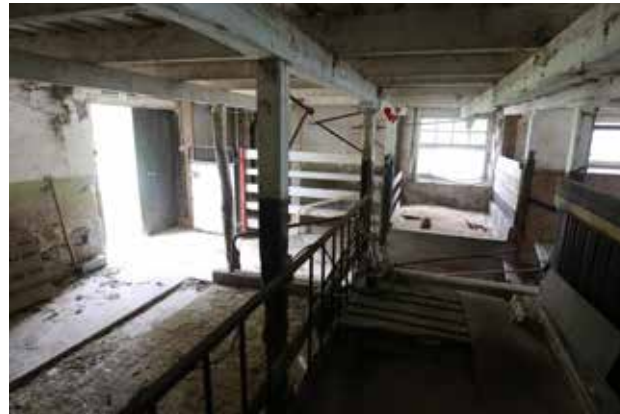
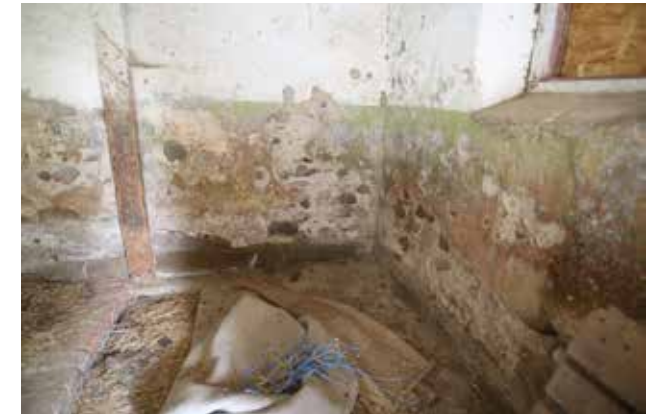
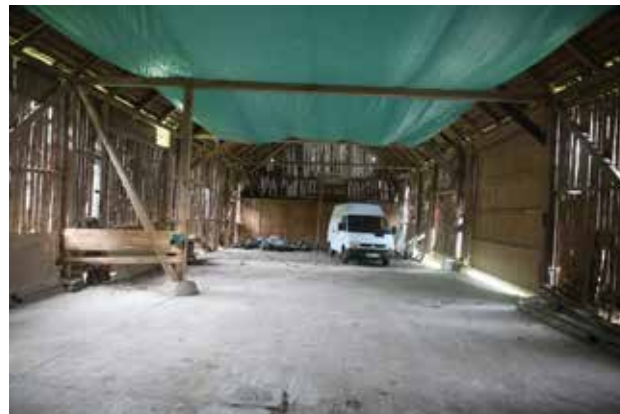
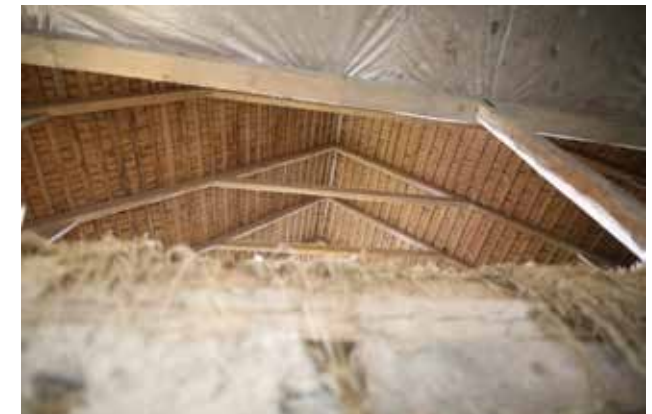
4. STENSÄTTER: LADA OCH STALL

Stalldelens murade väggar går inte att återbruka liksom inte heller den gjutna betongplattan. Övriga delar går att återbruka men frågan är om det finns en efterfrågan, det skulle möjligtvis vara för virket i stommen samt aluminiumplåtarna på taket. De senare bedömer jag som starkt efterfrågade på andrahandsmarknaden. De har en lång livslängd och är även tillverkade genom en mkt energikrävande produktion.

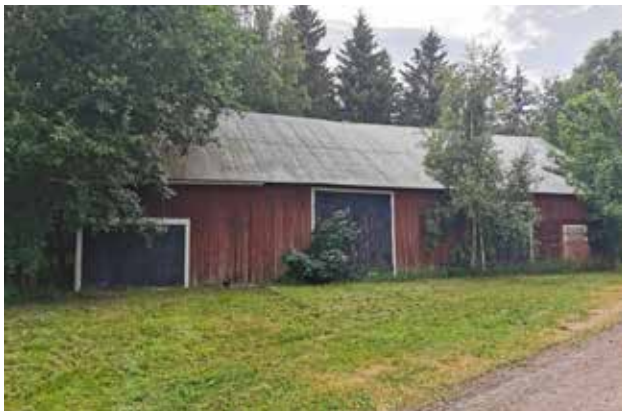
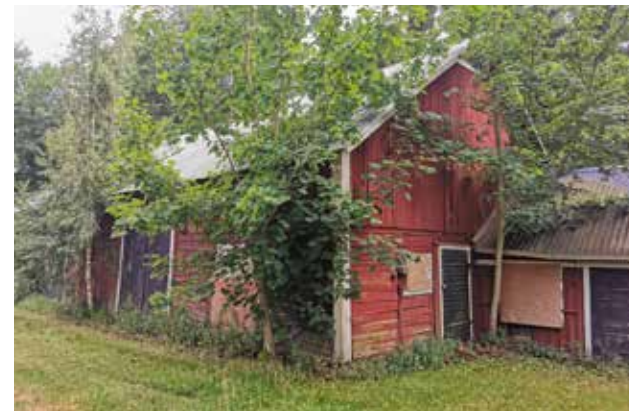
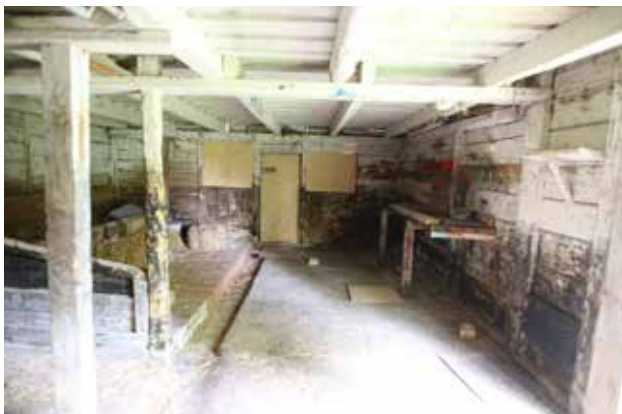
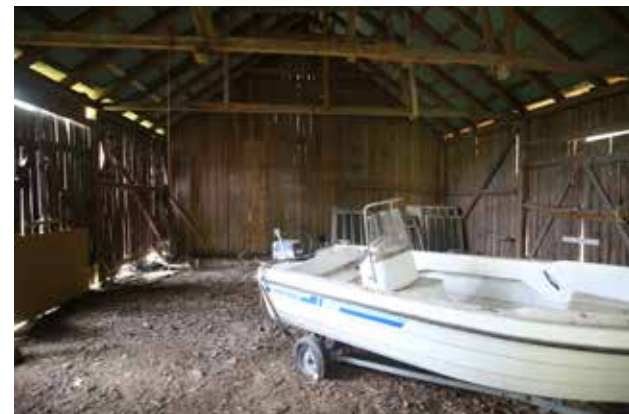
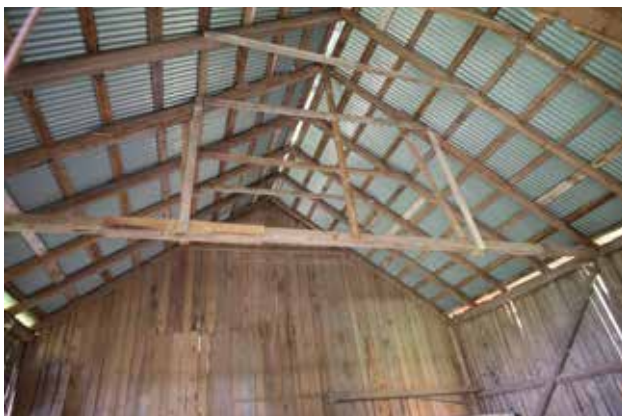
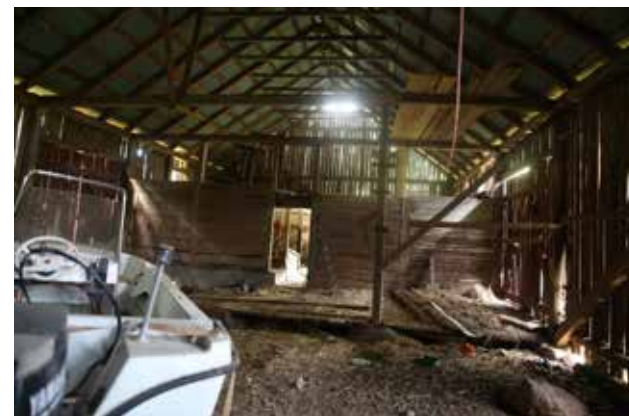
5. SMEDHEMMET: LADUGÅRD

Stalldelens virke bedöms som för anfrätt för återbruk. Övriga delar går att återbruka men frågan är om det finns en efterfrågan, det skulle möjligtvis vara för virket i stommen samt aluminiumplåtarna på taket. De senare bedömer jag som starkt efterfrågade på andrahandsmarknaden. De har en lång livslängd och är även tillverkade genom en mkt energikrävande produktion.
