# PM Roxenbaden dagvattenutredning

Uppdraget omfattar dagvattenutredning för ny detaljplan För Roxenbaden. Befintliga förhållanden har inventerats. Detaljplanen innebär relativt små förändringar av markanvändningen. Förutom befintliga tomter ger planen utrymme för cirka 60 nya villatomter. Dagvattenhantering inom kvartersmark skall ske med LOD (lokalt omhändertagande av dagvatten). Befintliga gator har också LOD via infiltration inom och i anslutning till gata. Cirka 300 m ny gata kan komma till för nya tomter. För att inte öka belastningen av föroreningar föreslås infiltration alternativt fördröjning av dagvatten.

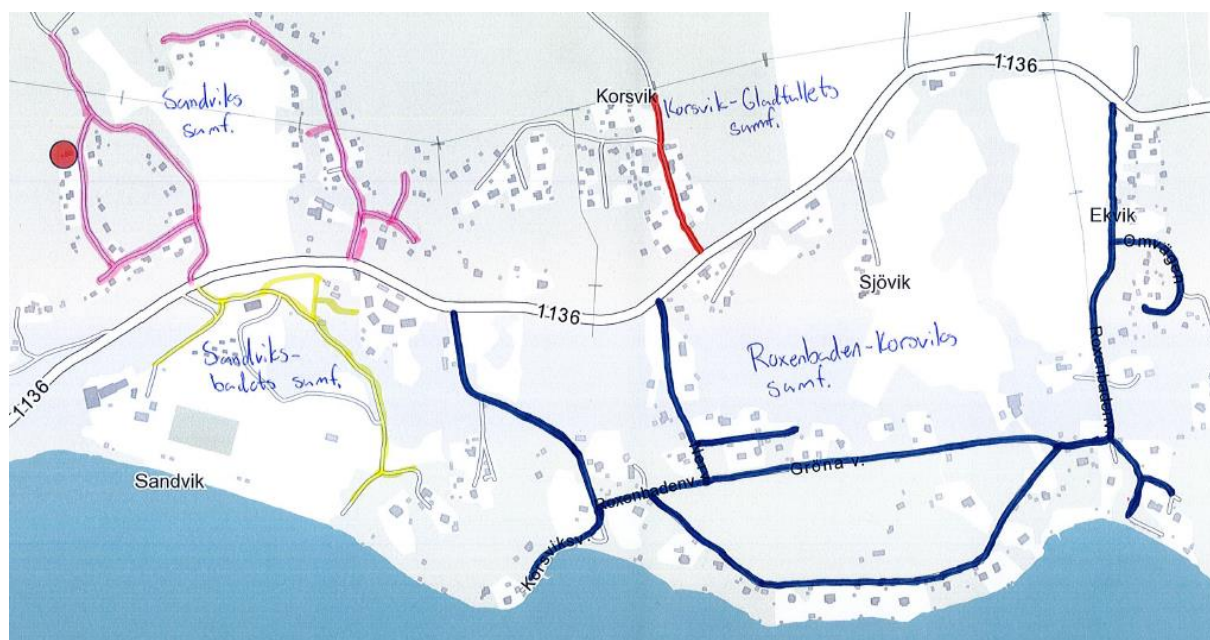
Karta 1: samfällighetsföreningar

Sandviks, Sandviksbadets, Korsvik-Gladfallets och Roxenbaden-Korsvik samfällighetsföreningar, se karta 1.

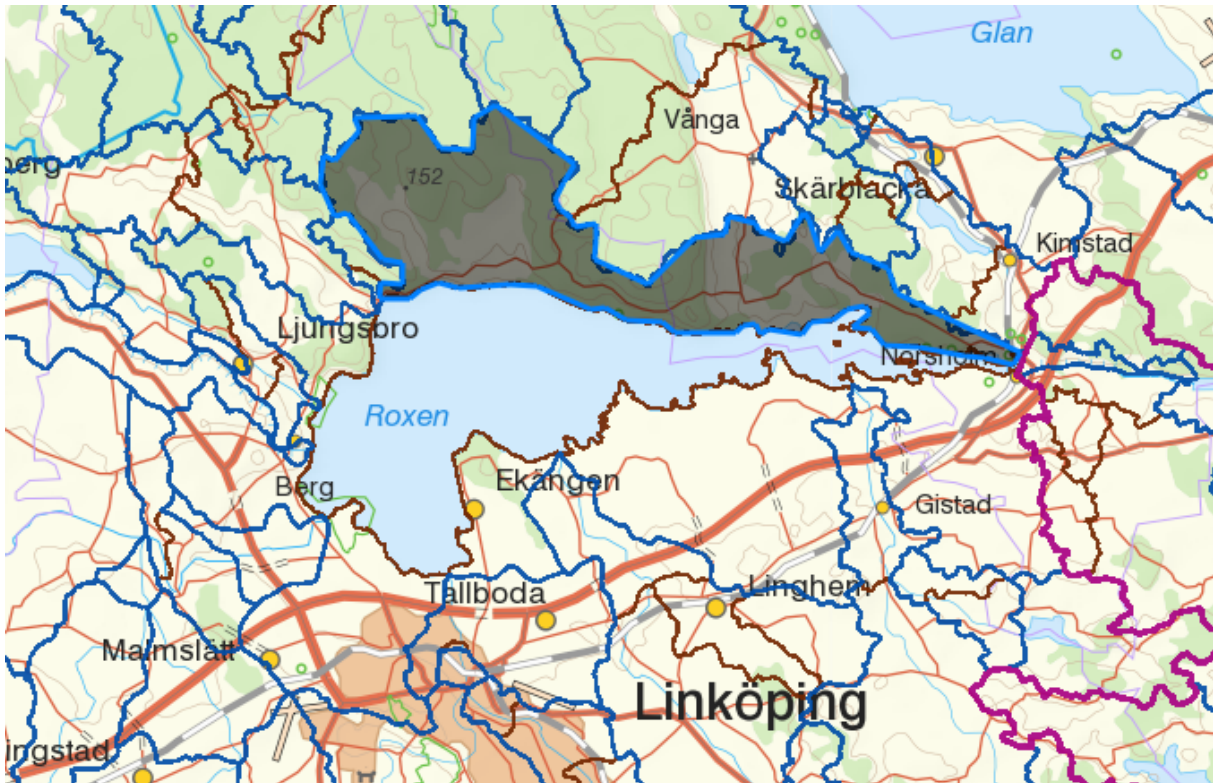
Figur 1. Delavrinningsområdet där planområdet ingår. Avrinningsområdets storlek är ca 82 km<sup>2</sup>.

Utredningsområdet tillhör ett delavrinningsområde inom Roxens avrinningsområde. ID:t för avrinningsområdet (AROID) enligt VISS (Vatteninformationssystem Sverige) är 649205-537930. Delavrinningsområdets storlek är ca 82 km<sup>2</sup>, se Figur 1. Huvudavrinningsområdet är Motala Ström.

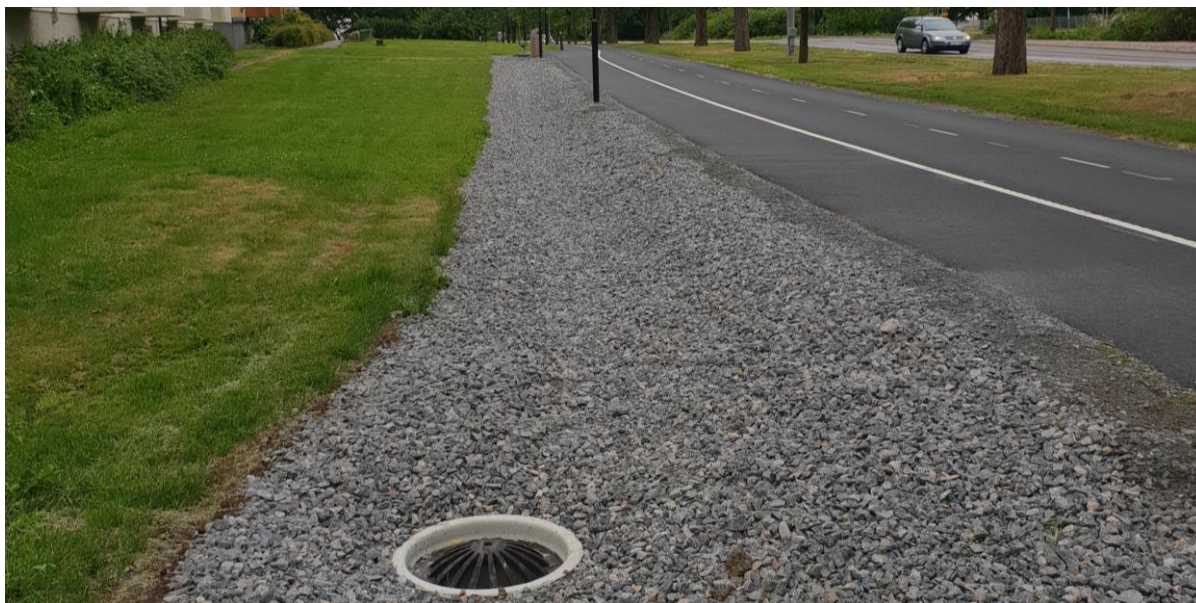
Figur 3. Exempelbild på ett makadamdike utmed en cykelväg. Foto: Dämningsverket 2018.

I anslutning till diket byggs ofta en kupolsilsbrunn som bräddningslösning vid häftiga regn. Anläggningskostnaden för att anlägga ett makadamdike är förhållandevis låg och denna lösning kräver generellt sett en liten yta och kan även hålla dagvatten ytligt. Ett praktiskt exempel på hur ett makadamdike kan utföras visas i Figur 3.

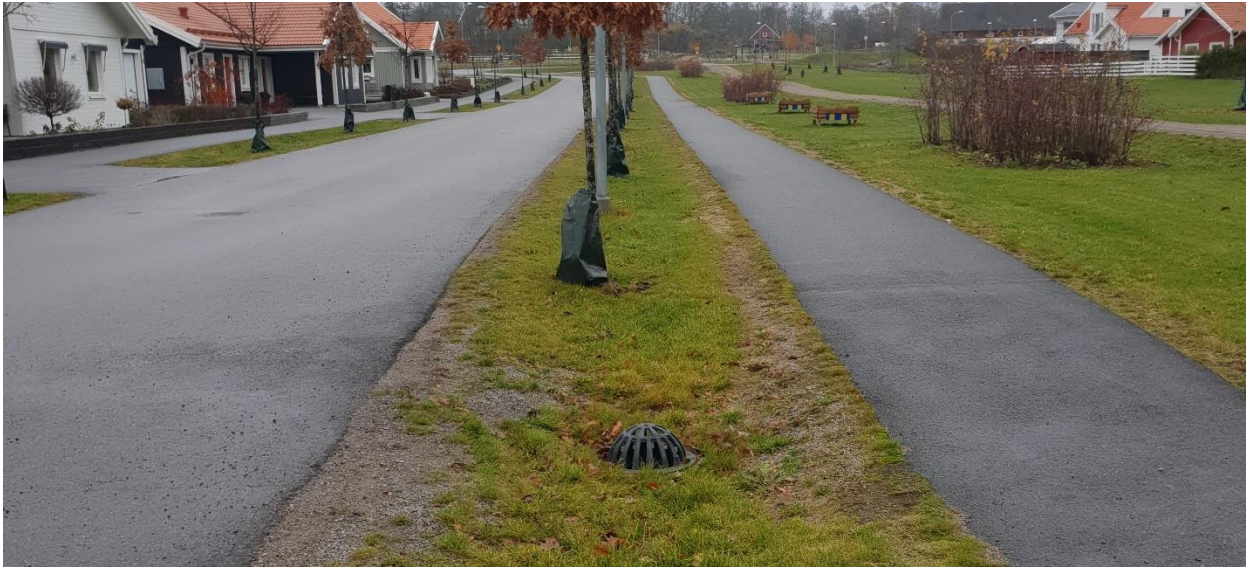
Figur 5. Exempel på ett grunt svackdike med kupolsil. Foto: Dämningsverket 2018.

Att kombinera ett utlopp med en kupolsilsbrunn som är upphöjd från dikesbotten kan vara ett sätt att främja sedimentation, infiltration och fördröjning. Ett exempel på ett grunt svackdike visas i Figur 5.
